**WANDERLAND SCHWEIZ — ERGEBNISSE QUALITÄTSFÖRDERUNG 2024**

Schweizer  
Wanderwege

Erkenntnisse aus den Wanderland-Routenbegehungen 2024

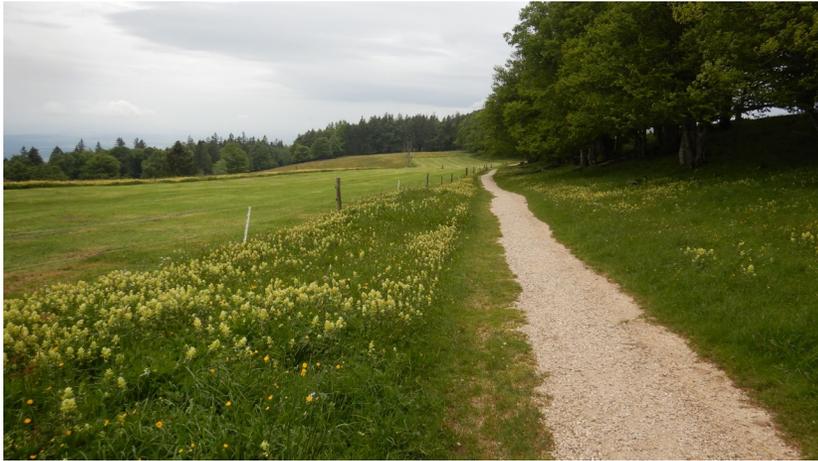
Überdimensionierte Verbreiterung und Ausbau des Wegtrassees

Begradigung und Hartbelag auf längerer Strecke über Wiesenland

Möglichkeit einer Wegverlegung in Gewässernähe

- Prüfung Rückbau Hartbelag
- Prüfung und Forderung von Ersatzmassnahmen

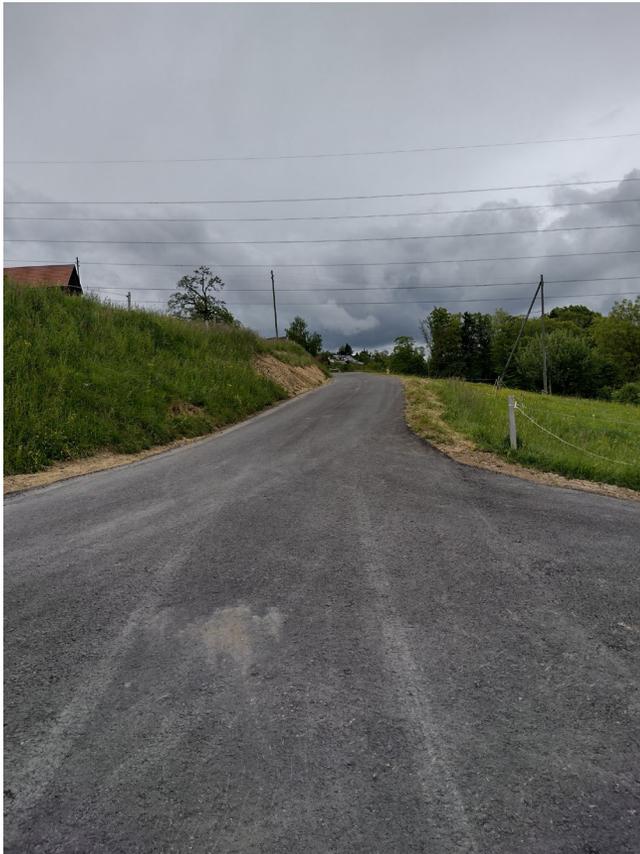
Feststellung neuer Hartbelagsausbauten

- Empfehlungen:
- Prüfung Rückbau des Hartbelags und der künstlichen Infrastrukturbauten
  - Prüfung und Forderung von Ersatzmassnahmen

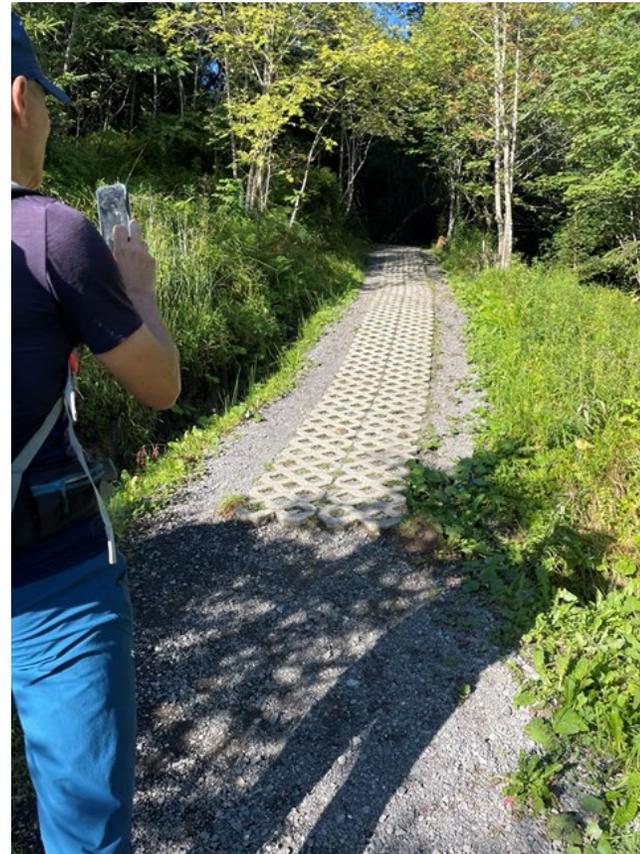
Eingebaute Rasengittersteine gelten ebenfalls als Hartbelag

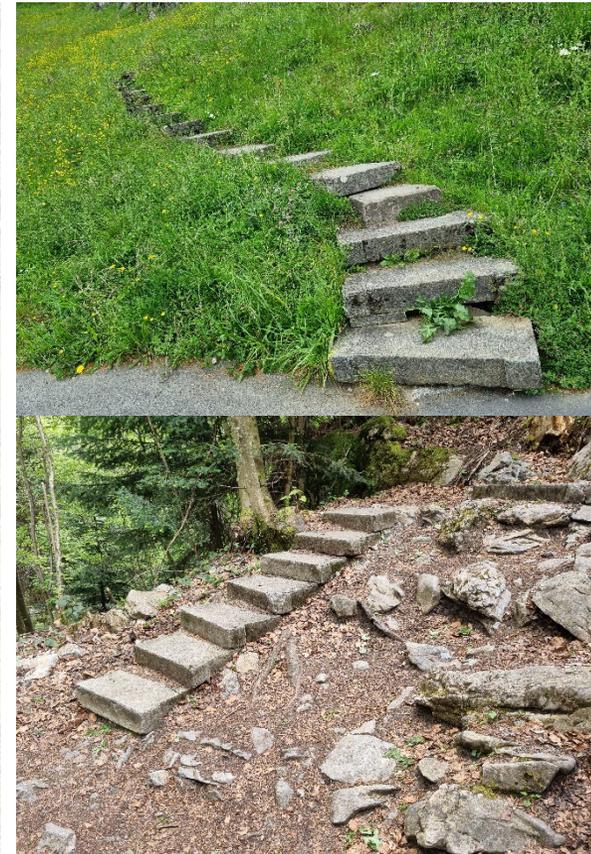
Künstliche Treppenstufen wirken in natürlichem Gelände wie Fremdkörper

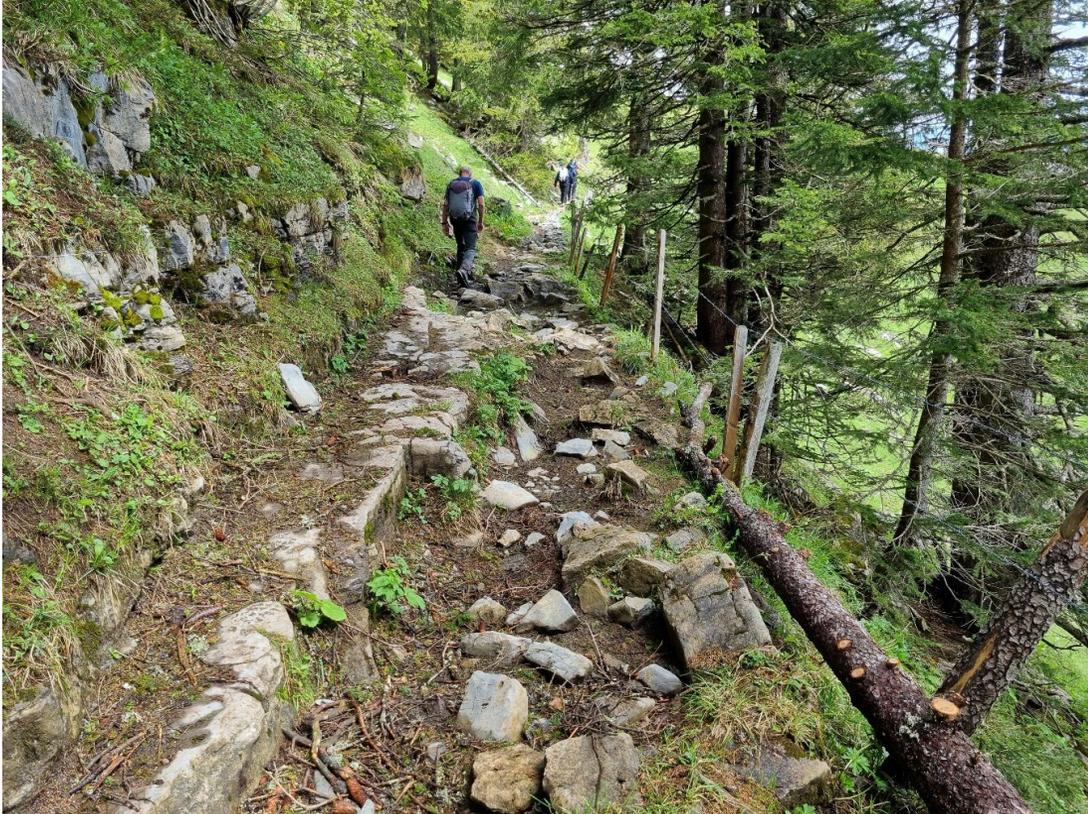
Erodierte IVS-Wegstrecke mit Unterhaltsbedarf

- Kontaktaufnahme und Begehung der IVS-Strecken mit Fachperson (SWW, ASTRA)
- Prüfung und Umsetzung der substanzsichernden Massnahmen.
- Ev. Gesucheingabe bei SWW für die Mitfinanzierung der Instandstellung/ Sanierung.

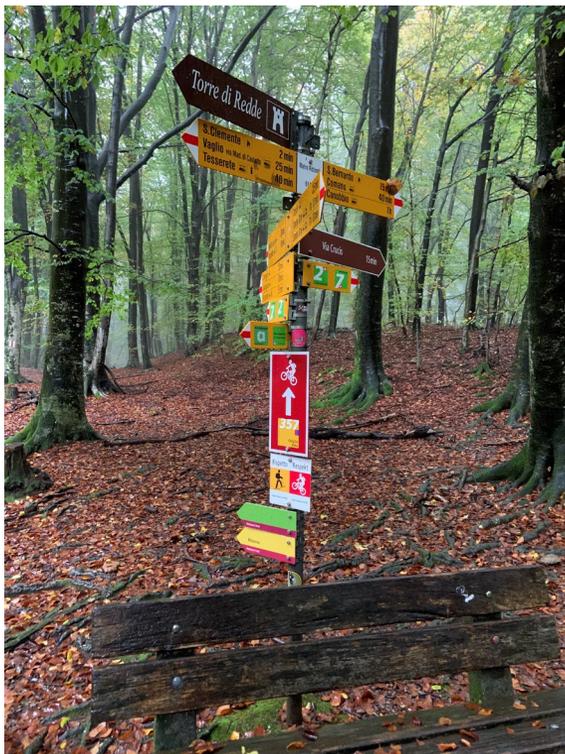
Hierarchien am Wegweiserstandort sind nicht korrekt (korrekt wäre: MTB-Wegweisung oberhalb Wanderwegweiser, touristische Signalisation und wandernahe Angebote zuunterst).

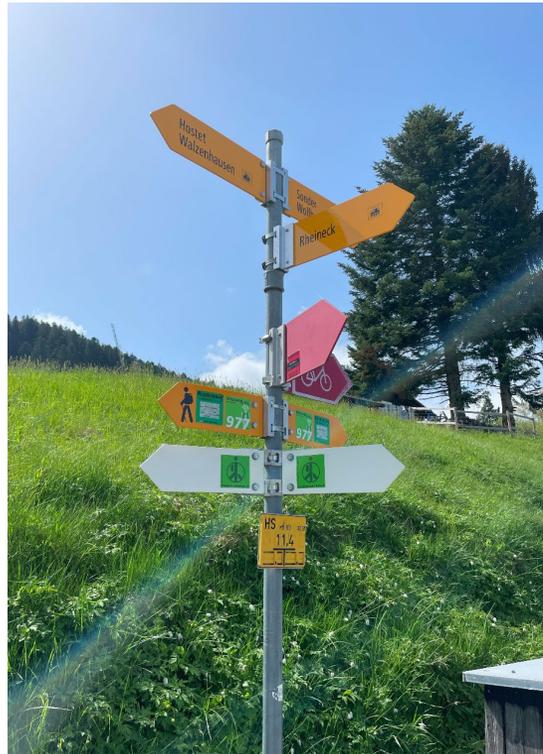
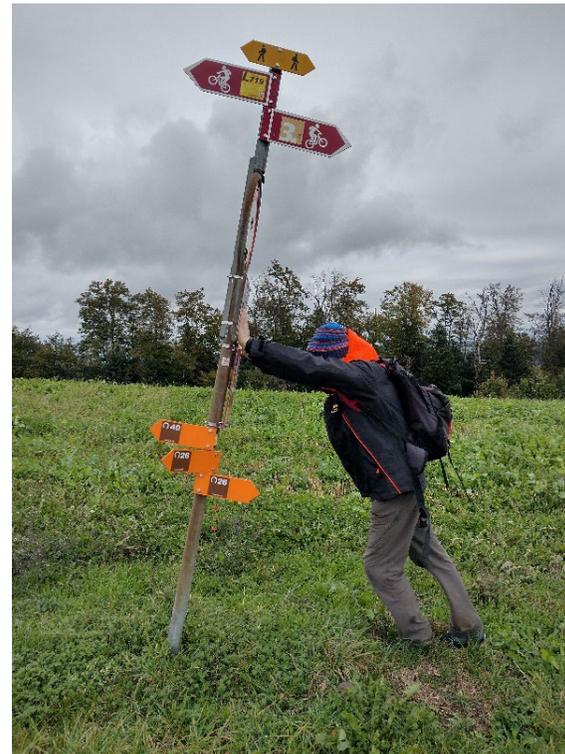
Standrohr nicht mehr ausreichend verankert und nicht korrekte Wegweiserhierarchie.

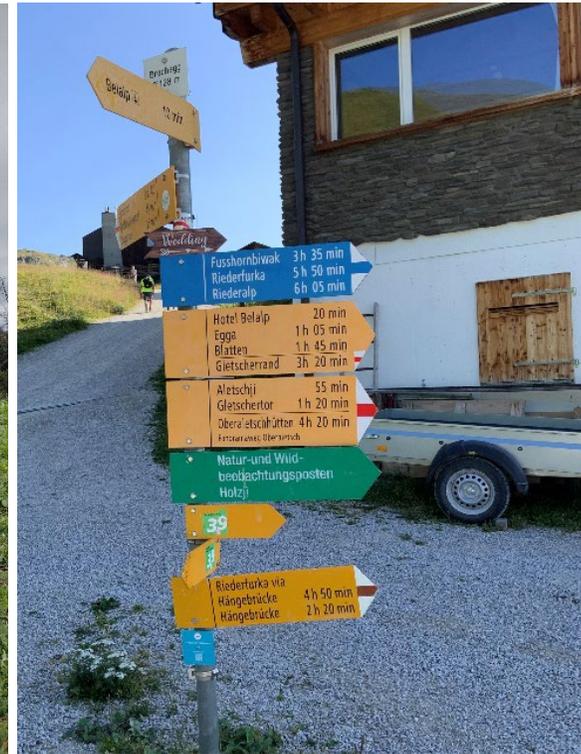
Zu tiefe und sog. Zahnlücken-Montage (alle in dieselbe Richtung zeigenden Wegweiser untereinander montieren). Richtungszeiger mit Wanderland-Kleber sind unterhalb der Wegweisung mit Zielangaben zu montieren.

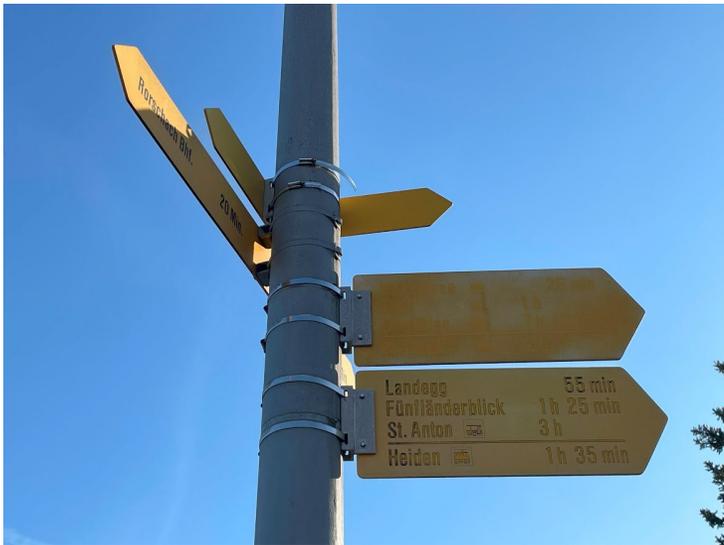
Verblaste, nicht lesbare Wegweiser

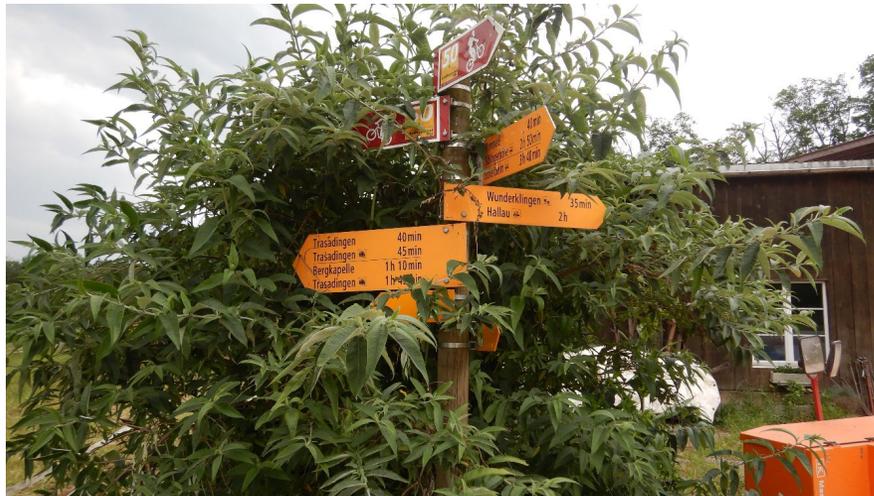
Schlechte Sichtbarkeit der Wegweisung, da Vegetation nicht zurückgeschnitten wurde resp. Wegweiserstandort nicht an einem optimalen Ort gewählt, da Vegetation sehr schnellwüchsig ist.

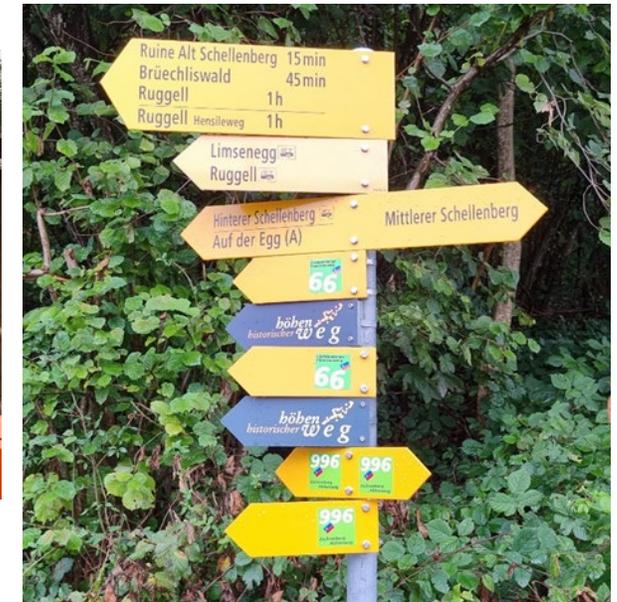
Unterschiedlich kategorisierte Wegweiser mit und ohne Zeitangaben am gleichen Standort

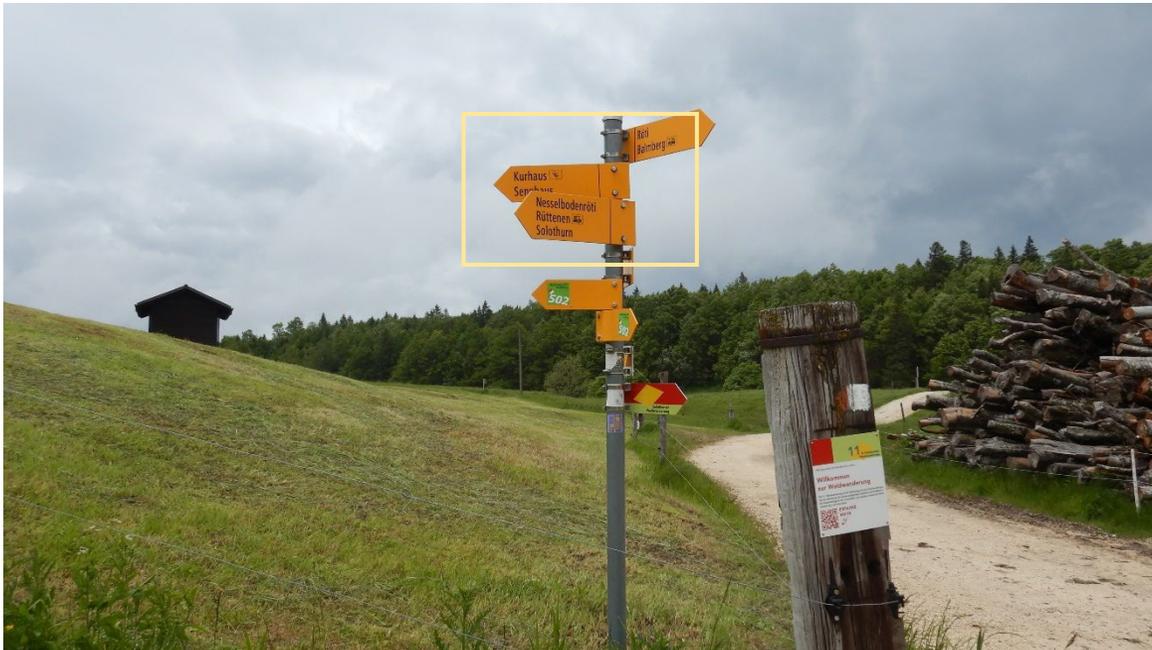
Eingeschränkte Lesbarkeit des zweitobersten Wegweisers, weil dieser durch den Wegweiser darunter verdeckt wird. Die zum Betrachter hinweisenden Wegweiser werden an oberster Stelle montiert.

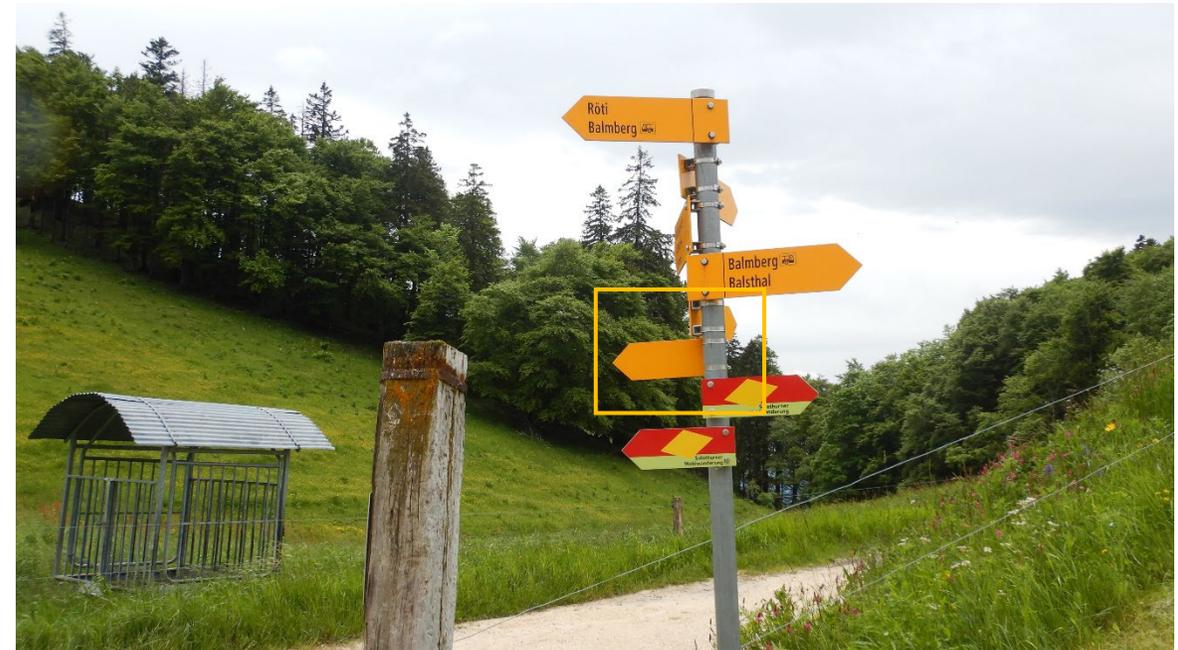
Bei Wegweisern die beidseitig betrachtet werden können, wird empfohlen auch beidseitig Zielangaben und/oder Wanderland-Routenkleber anzubringen.

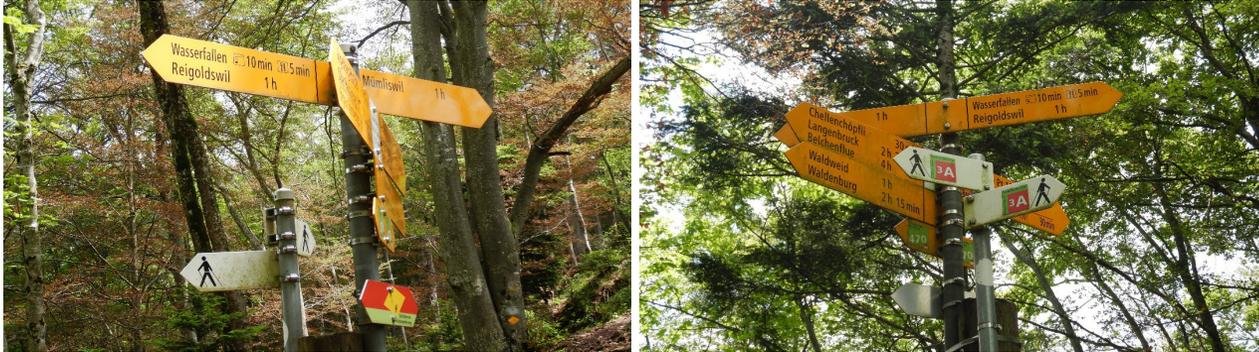
Verschmutzte, nicht regelmässig unterhaltene Wegweiserstandorte.

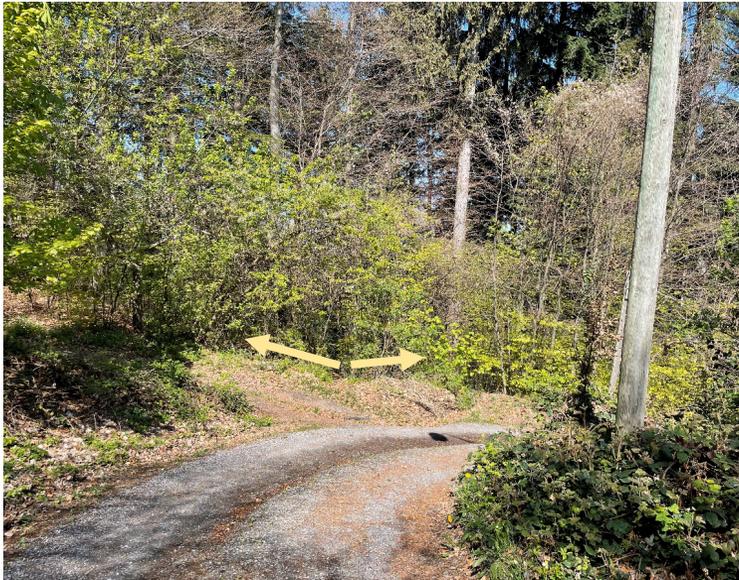
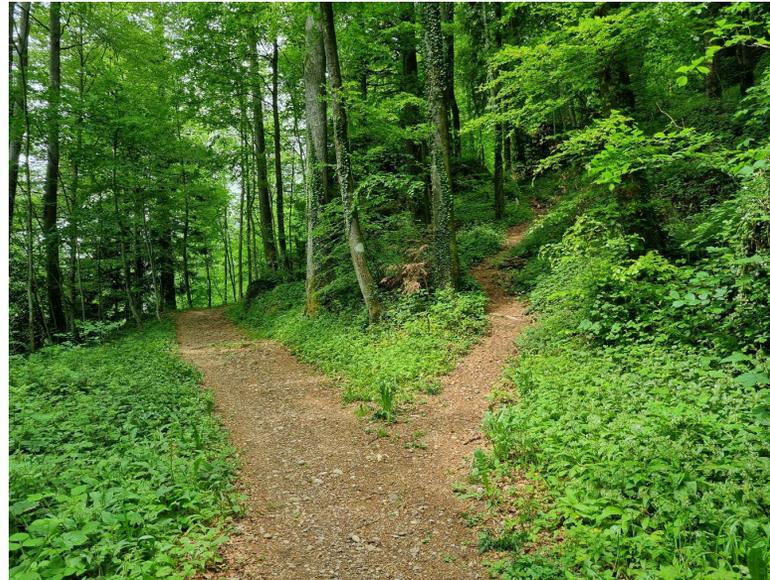
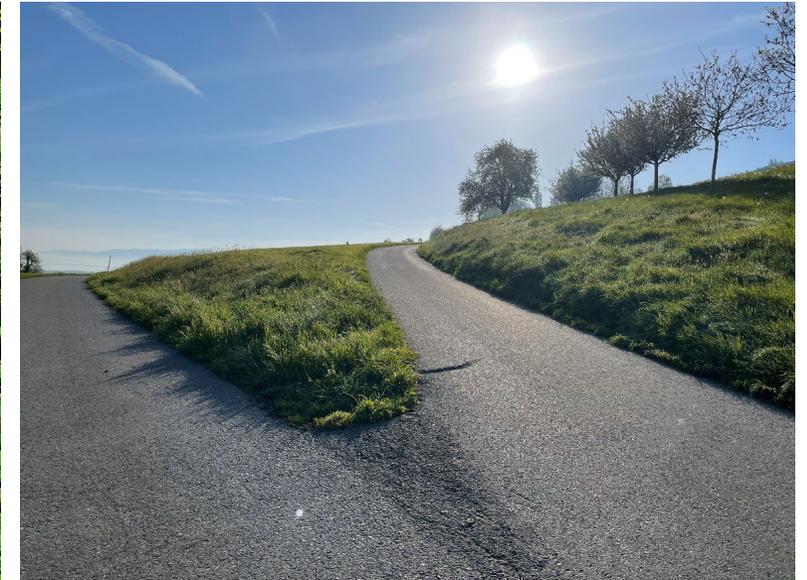
Fehlende Zwischensignalisation bei Wegkreuzungen

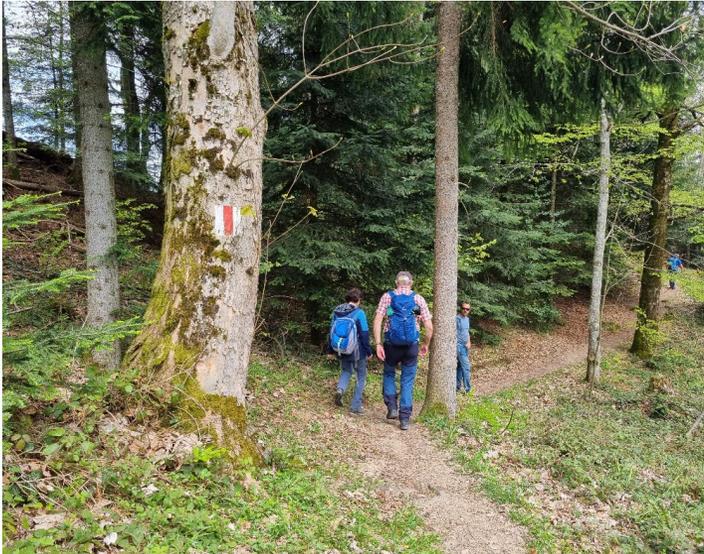
Zwischenmarkierung nicht horizontal sondern vertikal aufgemalt.

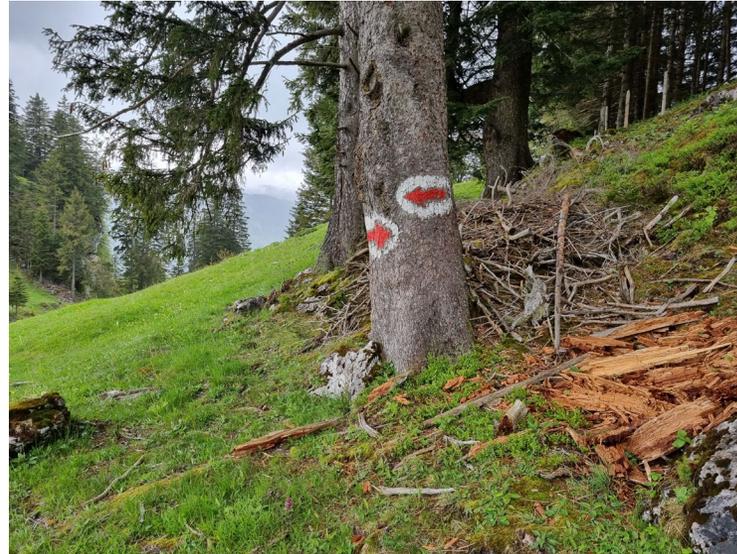
Nicht normkonforme und zu gross ausgeführte Zwischenmarkierungen.

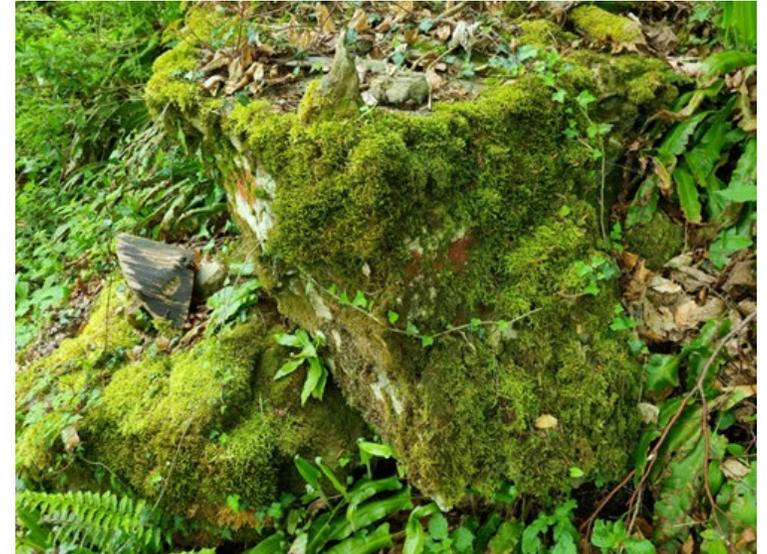
Überwachsene Zwischensignalisation Bergwanderweg.

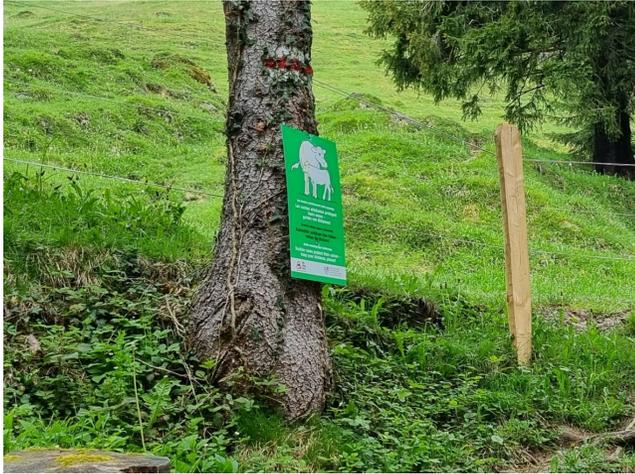
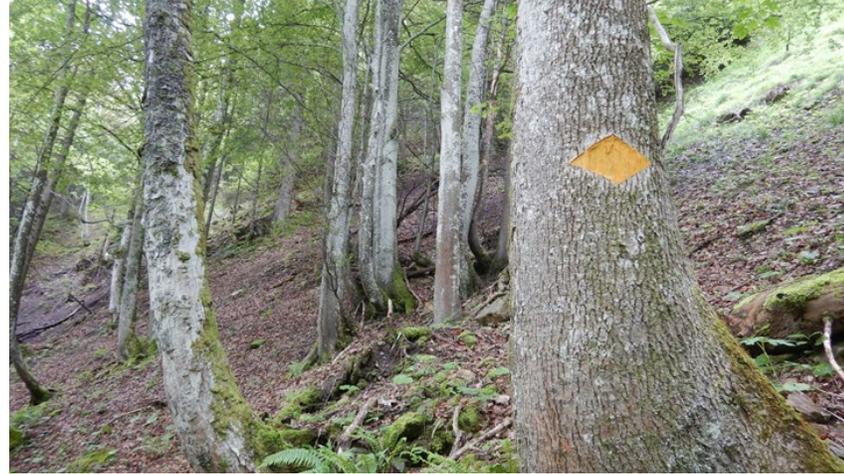
In Lebendholz eingekerbte Zwischenmarkierung.

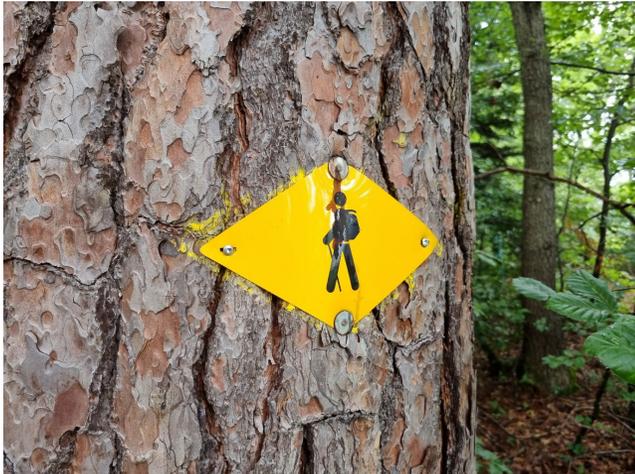
Hinweistafel Mutterkuhweide und Rhombe/ Richtungszeiger an Lebendholz montiert.

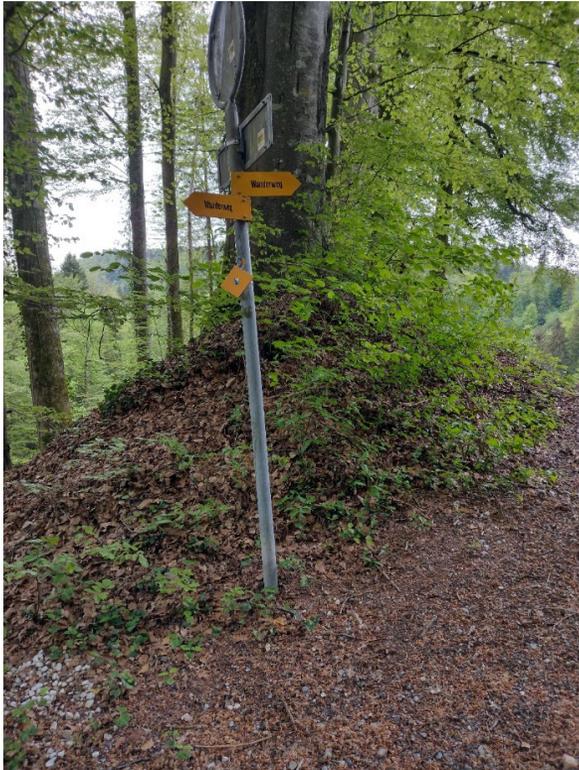
Richtungszeiger und Rhombe am selben Standort montiert. Diese Doppelsignalisation ist nicht nötig und es können Material und Kosten eingespart werden.

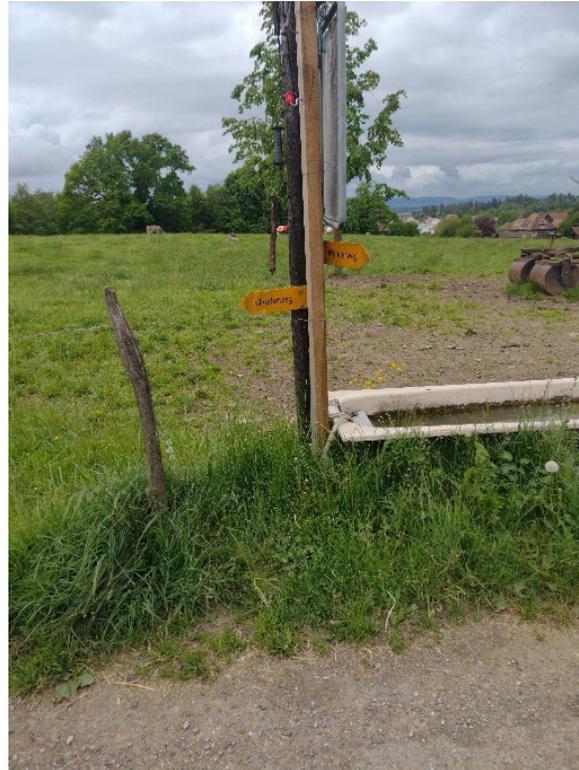
Richtungszeiger zu tief montiert und somit auf Augenhöhe nicht gut sichtbar und weniger geschützt vor Beschädigungen.

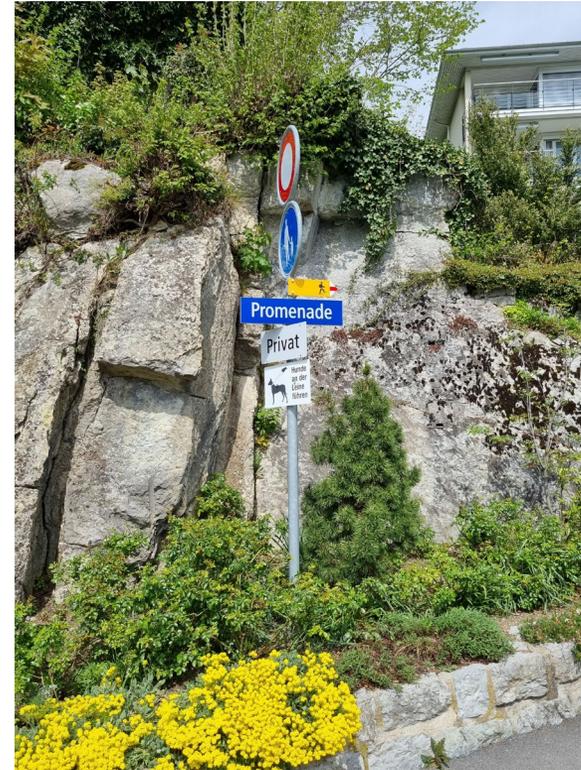
Einseitige Richtungszeiger, nicht in alle Laufrichtungen.

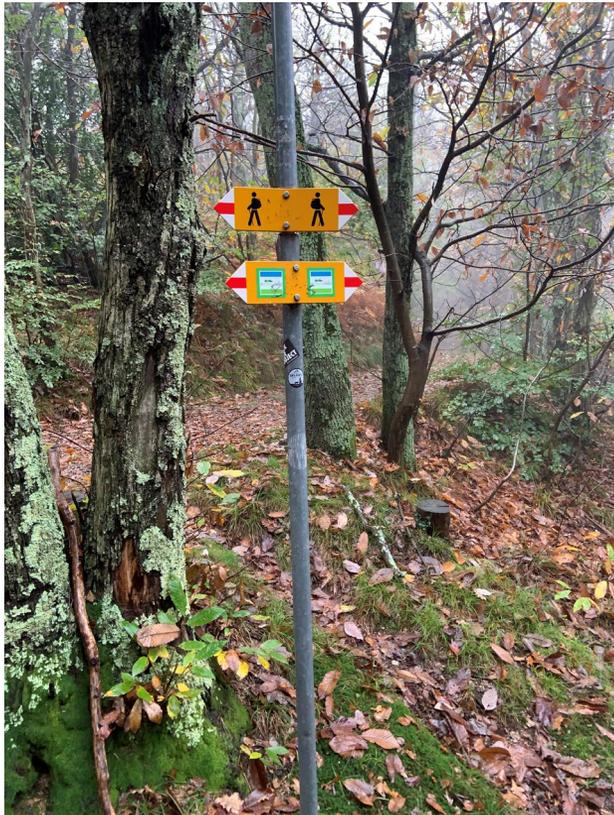
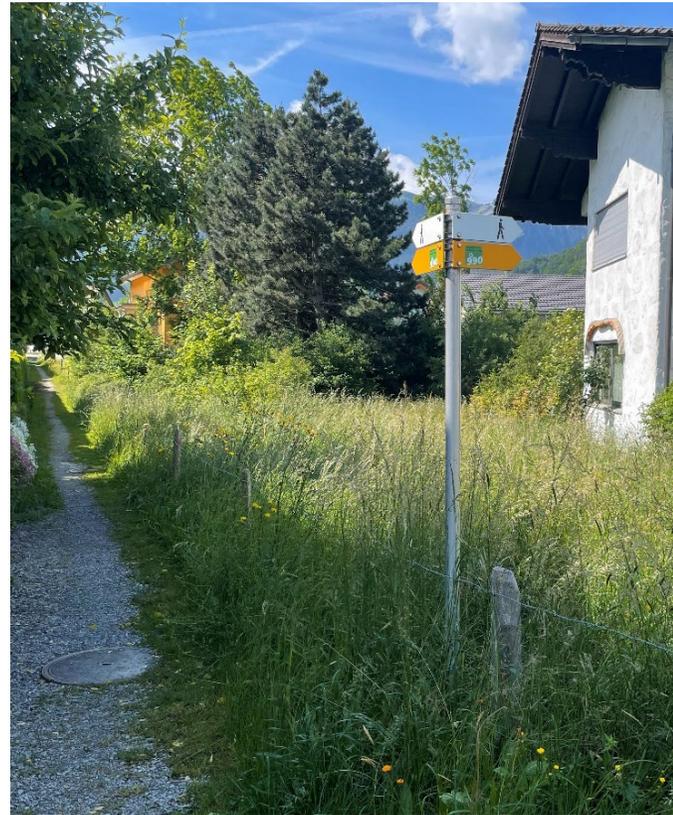
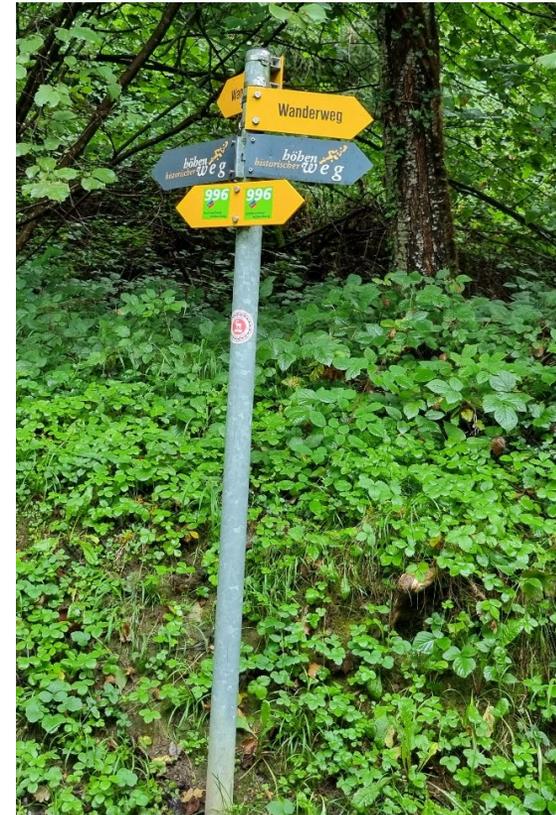
Wanderland-Routenkleber auf Richtungszeiger angebracht.  
Dies ist nur an Wegweiserstandorten mit Zielangaben nötig.

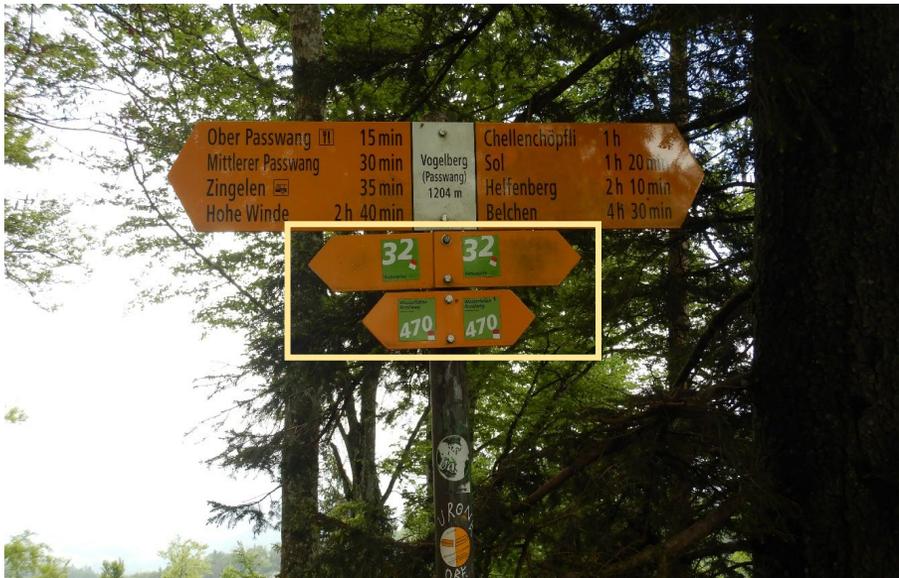
Bei mehreren Wanderland-Routen in dieselbe Richtung, Routenkleber auf einem Richtungszeiger anbringen um Material/ Kosten zu sparen

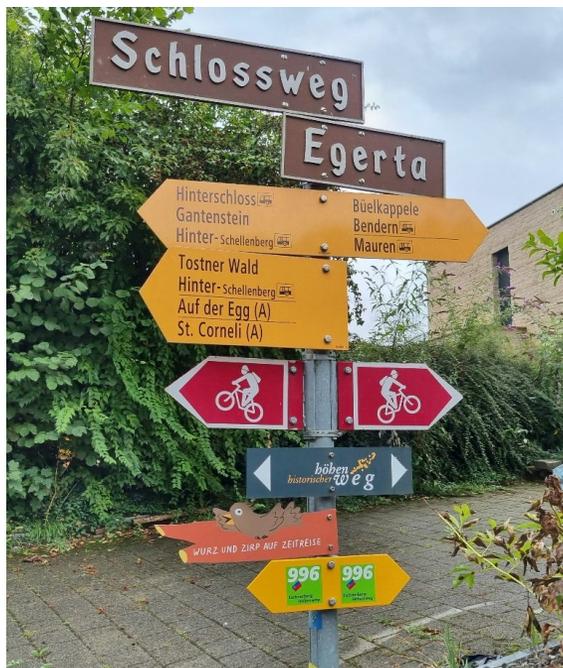
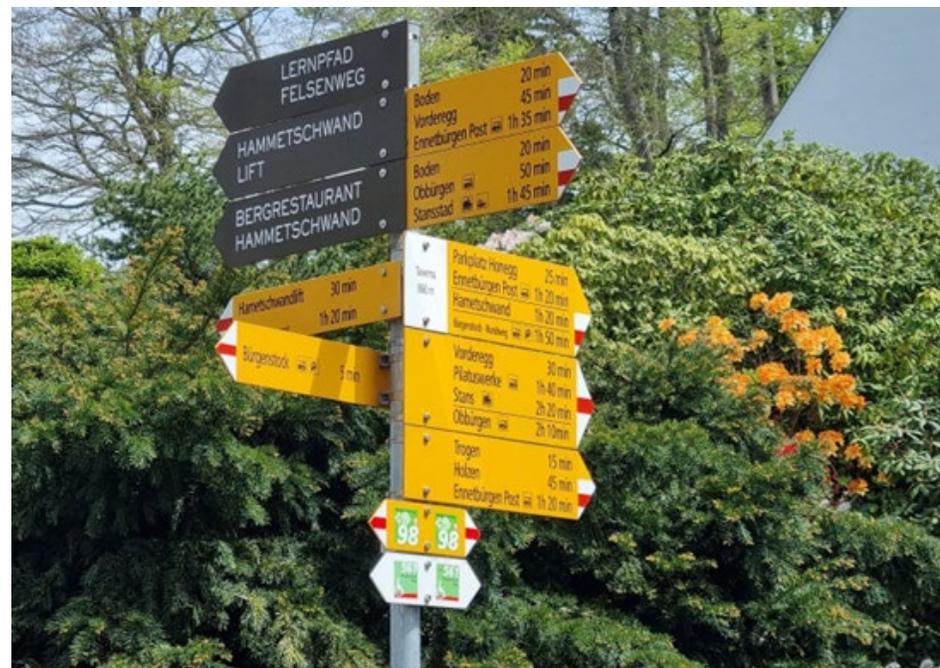
Wegweiser-Hierarchie nicht korrekt (1.Velo/MTB, 2.Wanderwege, 3. Richtungszeiger Wanderland, 4. Zusatzsignalisation).

Sehr ausgefallene, nicht normkonforme Zusatzsignalisation.

- Die Zusatzsignalisation soll möglichst einheitlich erfolgen (idealerweise weisse oder braune Wegweisung).

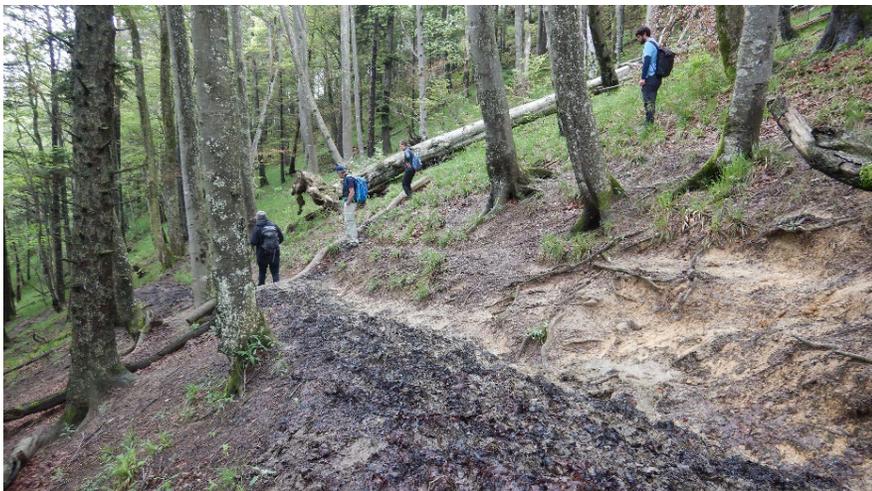
Durch die anhaltenden Starkniederschläge im Frühling/ Sommer 2024 hat v.a. in Waldpassagen mit lehmigem Boden z.T. eine rel. starke Erosion stattgefunden. Durch die schwierige Begehbarkeit haben sich die Wandernden z.T. alternative Linienführungen gesucht, wodurch eine Vielzahl an Pfaden entstand und die Erosion zusätzlich verstärkt wurde.

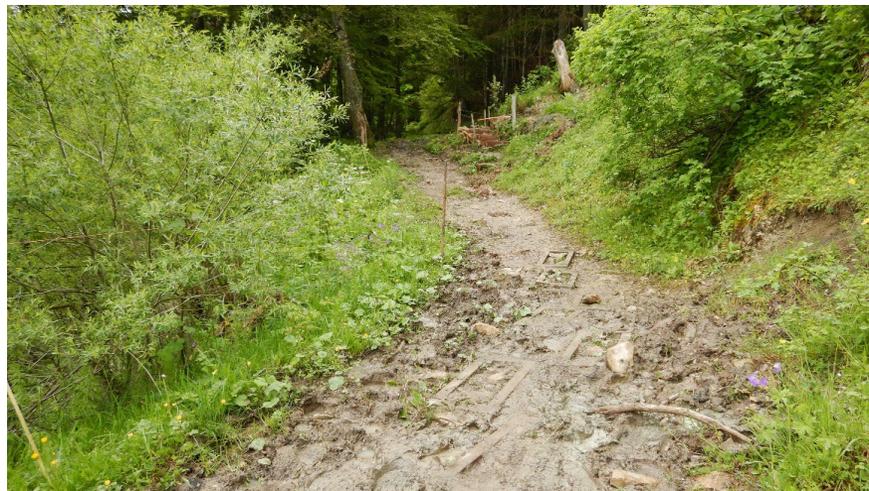
Viehtritt und Vernässung. Präventiv wurden bereits Tritthilfen in Form von Kieskassetten eingebaut.

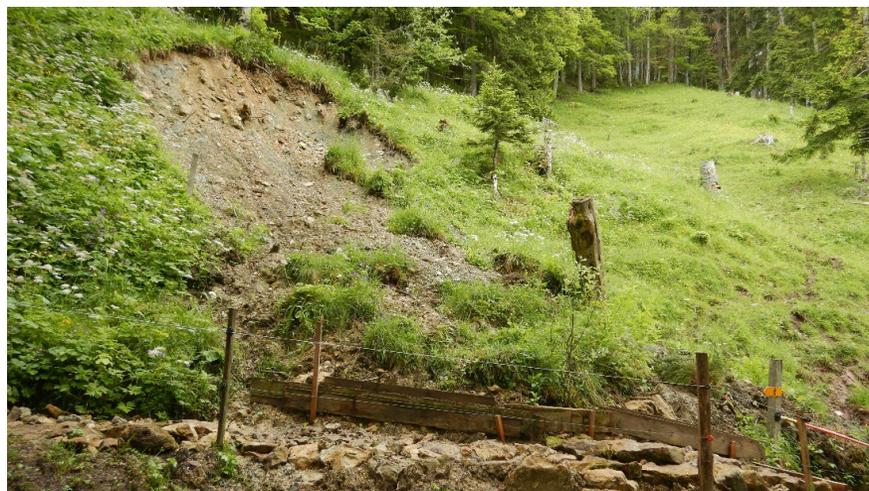
Kleine Hangrutsche, welche regelmässige und aufwändige Unterhaltsarbeiten erfordern. z.T. müssen Wegumlegungen in Erwägung gezogen werden.

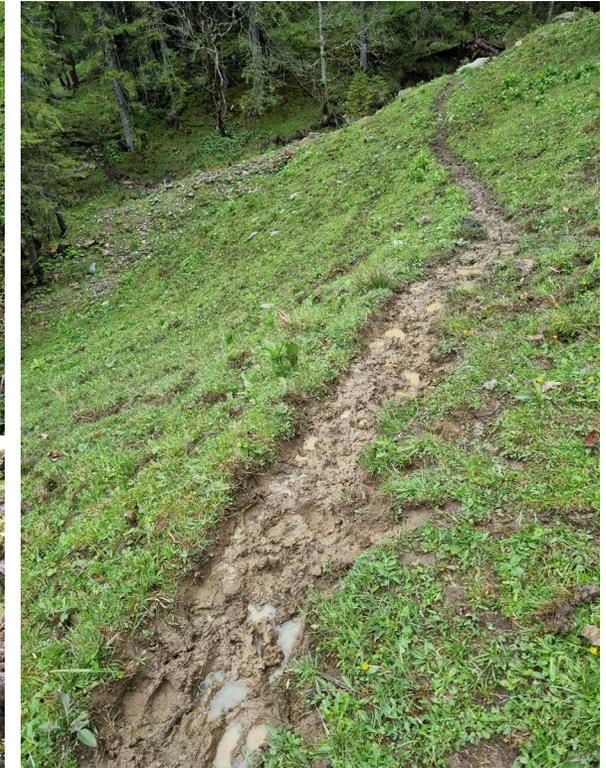
Starke Vernässung, Viehtritt und resultierende Erosion

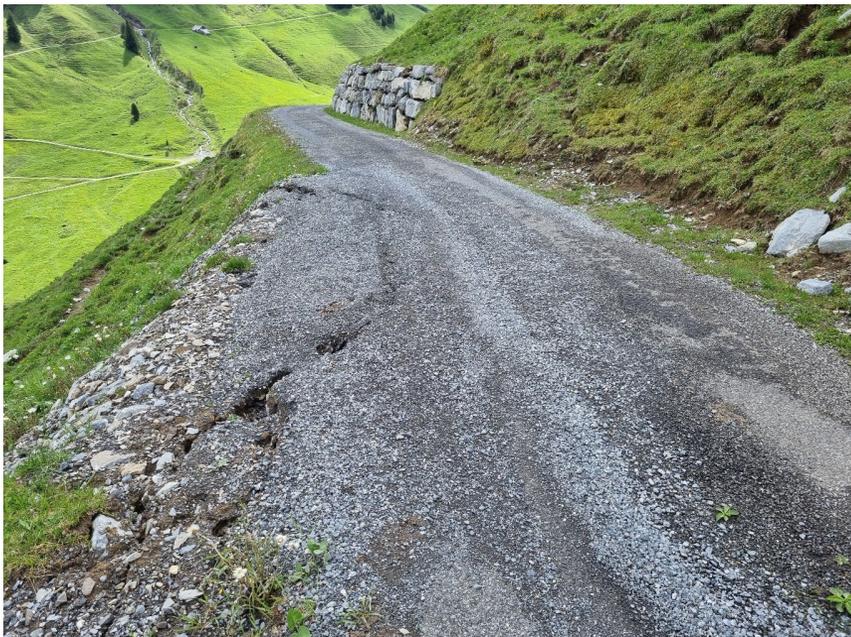
Rutschung von Strassen-/ Wegtrasseen

- Regelmässige Reinigung und Instandstellung der Entwässerungssysteme und Deckschichten der Wanderwege
- siehe Neuauflage Handbuch Bau und Unterhalt mit verstärktem Fokus auf Entwässerungsanlagen

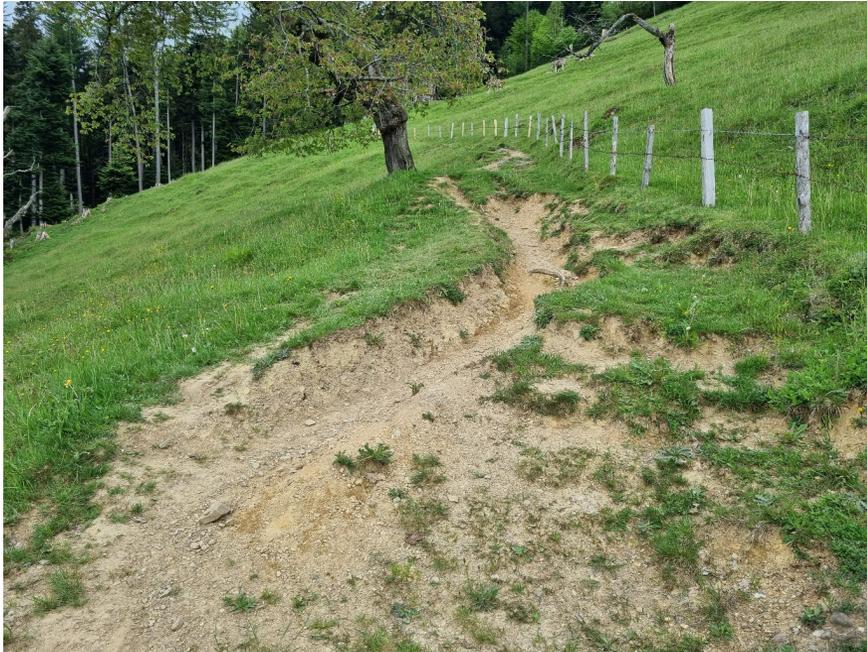
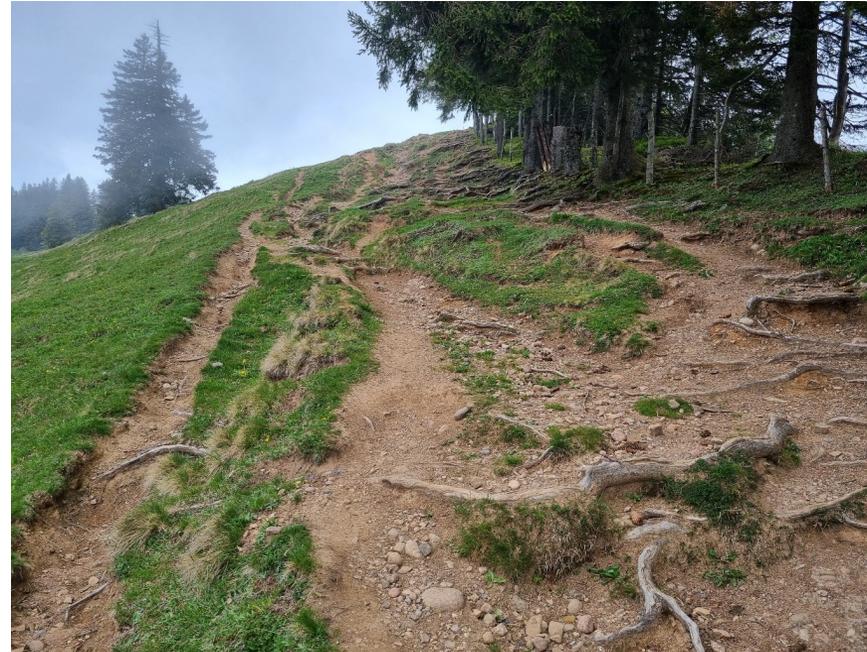
Starke Wegerosionen auf Längsachse und z.T. mit mehreren Wegspuren u.a. verursacht durch Mehrfachnutzung und Befahrung.

- Planung und Umsetzung von attraktiven MTB-Routen zur Entlastung der Wanderwege und von sensiblen Gebieten mit hoher Erosionsgefahr durch Fahr- und Bremsspuren.
- siehe Neuauflage Handbuch Bau- und Unterhalt

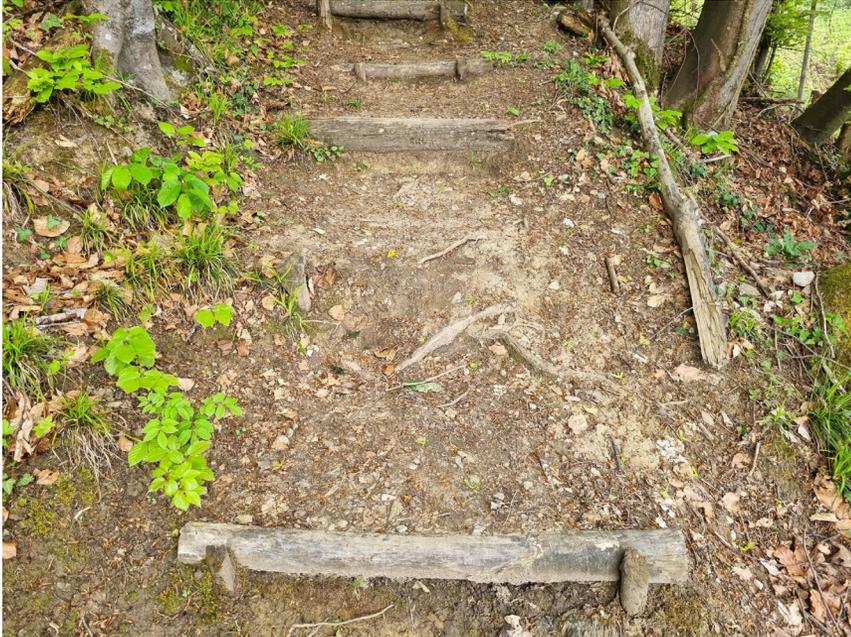
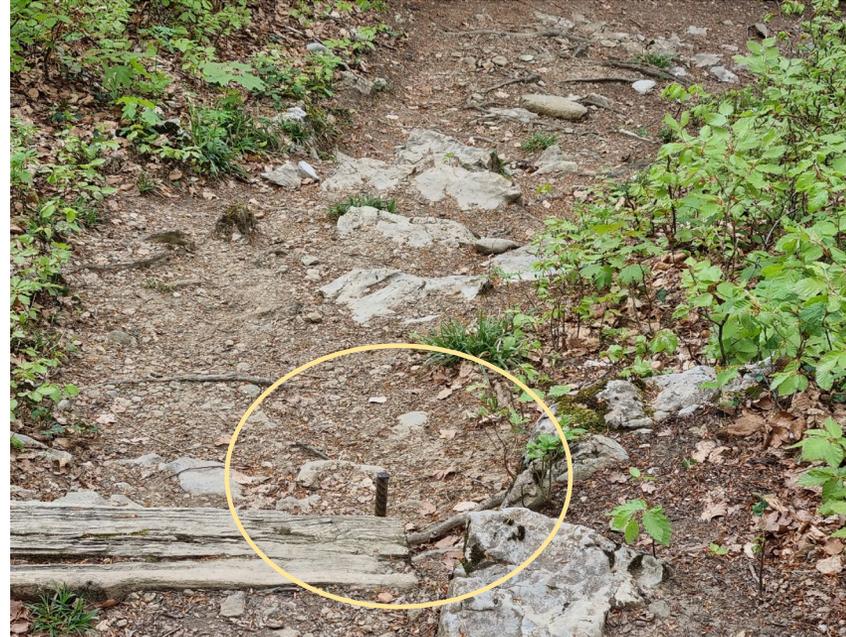
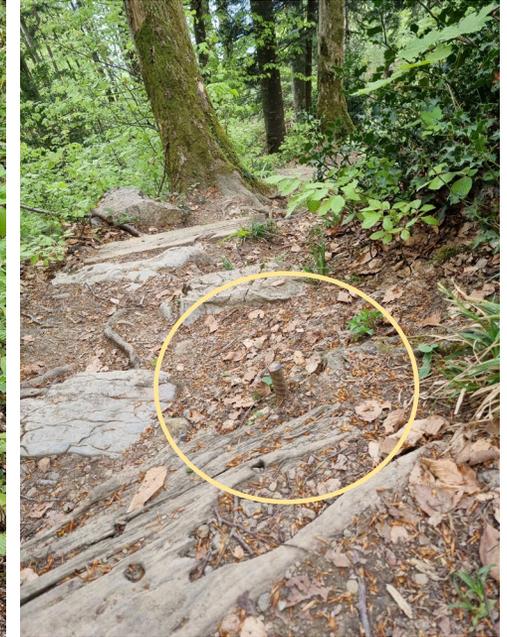
Beschädigte und fehlende Treppenstufen und hervorragende Armierungseisen mit Stolper- und Verletzungsgefahr.

- Frühzeitiges Ersetzen oder Wiederinstandsstellung der Kunstbauten.
- Wenn immer möglich sollen dabei lokale/regionale Baumaterialien bevorzugt werden.

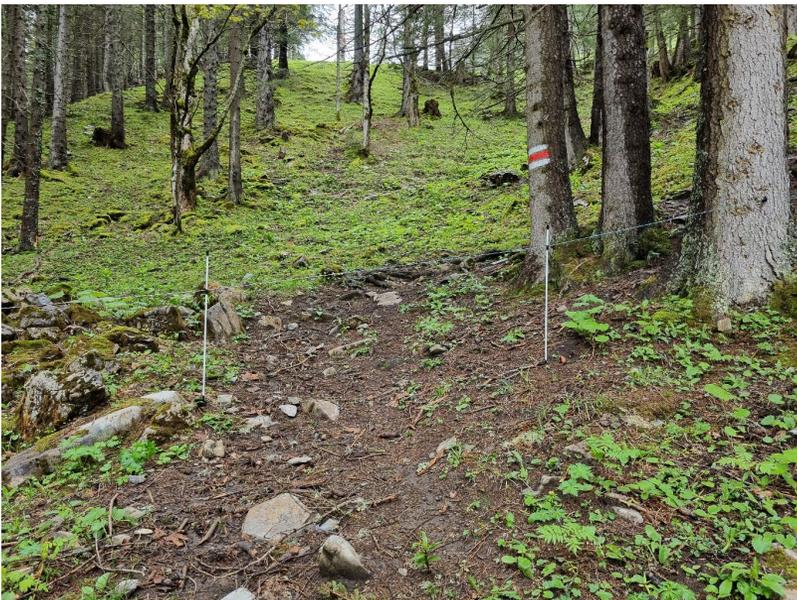
Fehlender Zaundurchgang

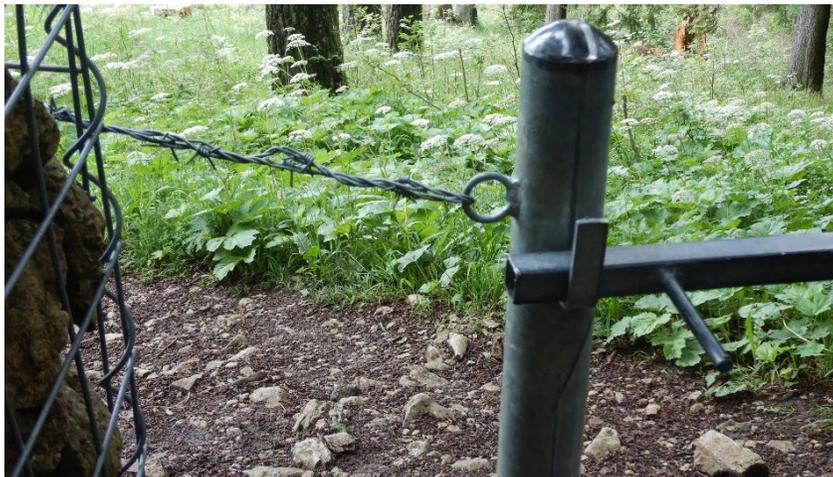
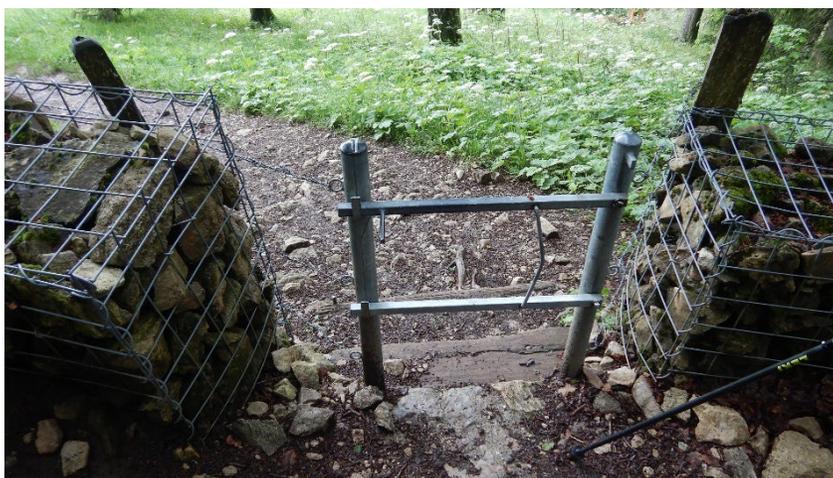
Verletzungsgefahr  
durch Auszäunung mit  
Stacheldraht bis zum  
Zaundurchgang
