**WANDERLAND SCHWEIZ — ERGEBNISSE QUALITÄTSFÖRDERUNG 2024**

Schweizer  
Wanderwege

Erkenntnisse aus den Wanderland-Routenbegehungen 2024

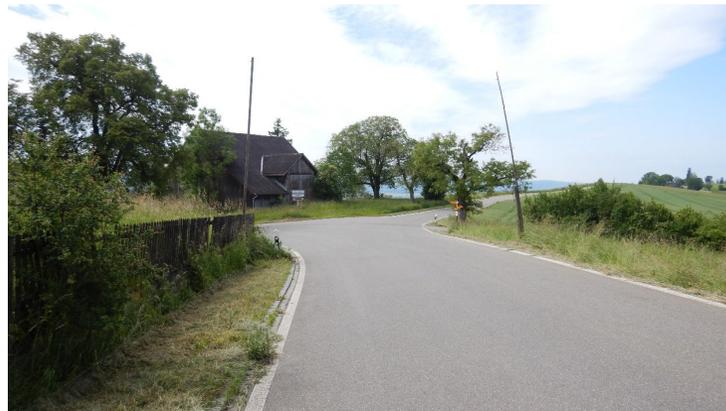
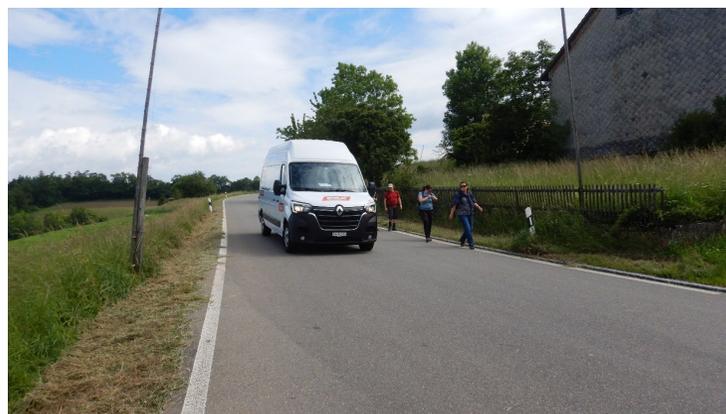
Wegverlauf entlang von Hauptstrasse inkl. Kreuzungsquerung mit schlechter Übersicht.

- Kantonale Gesamtanalysen von gefährlichen Strassenquerungen und -parallelverläufen bei den verantwortlichen Ämtern vorlegen.
- Entflechtungsmöglichkeiten von Wanderwegen und befahrenen Strassen als Alternative vorschlagen.

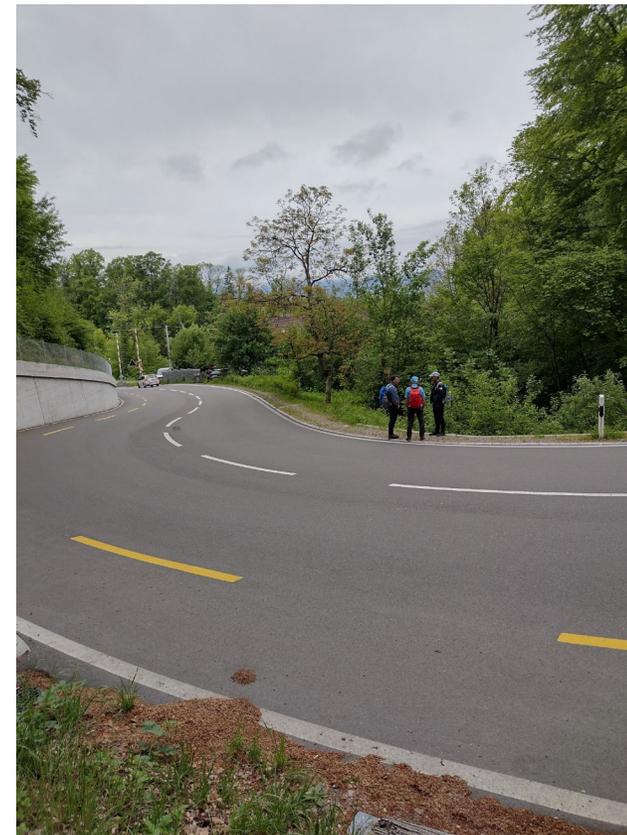
Gefährliche Strassenquerungen

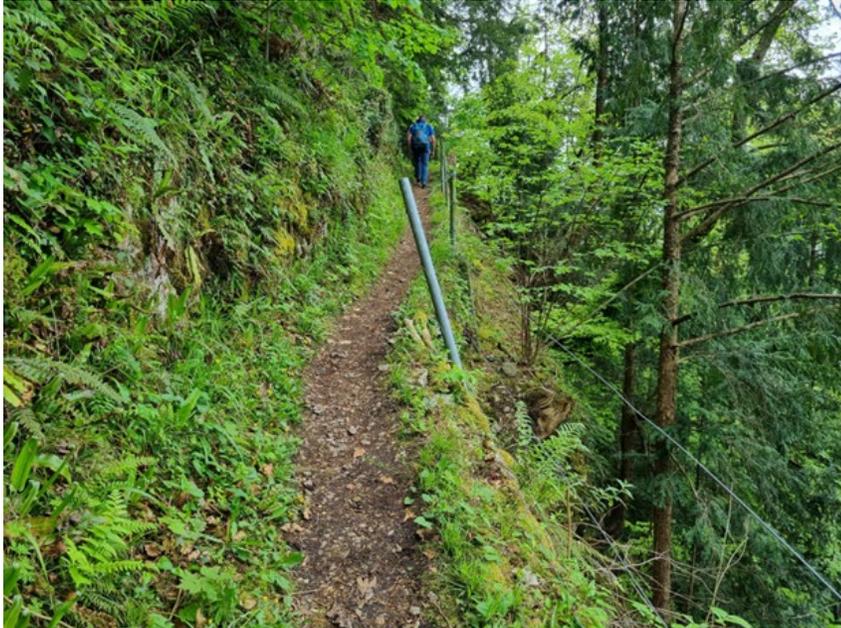
Nicht gut verankerte Sicherheitszäune/  
geländer, welcher Wandernde in falscher  
Sicherheit wähnt.

- Rasche Sicherung der Reparatur und des Ersatzes von mangelhaften Kunstbauten und Sicherheitsinfrastruktur.
- ev. Gesuchstellung für mögliche Förderbeiträge SWW

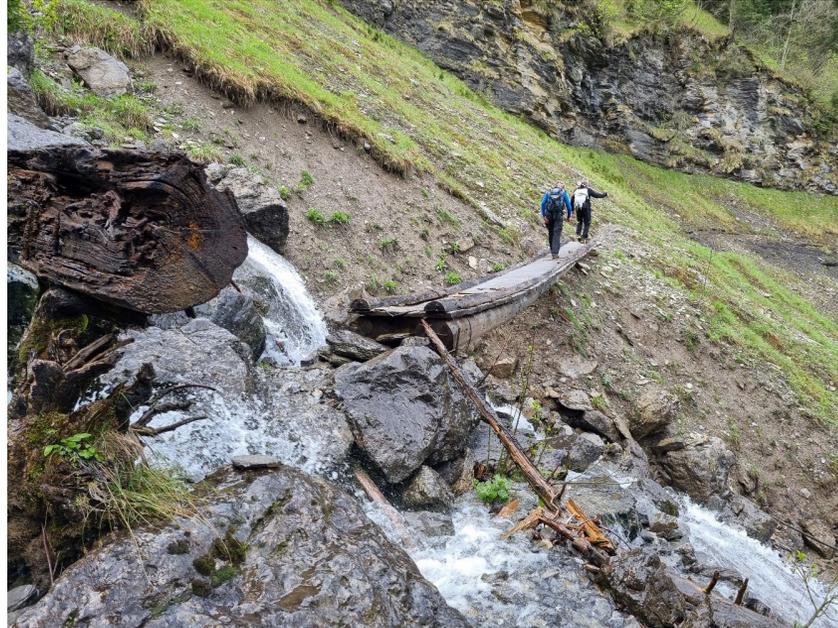
Sanierungsbedürftige Holzbrücke

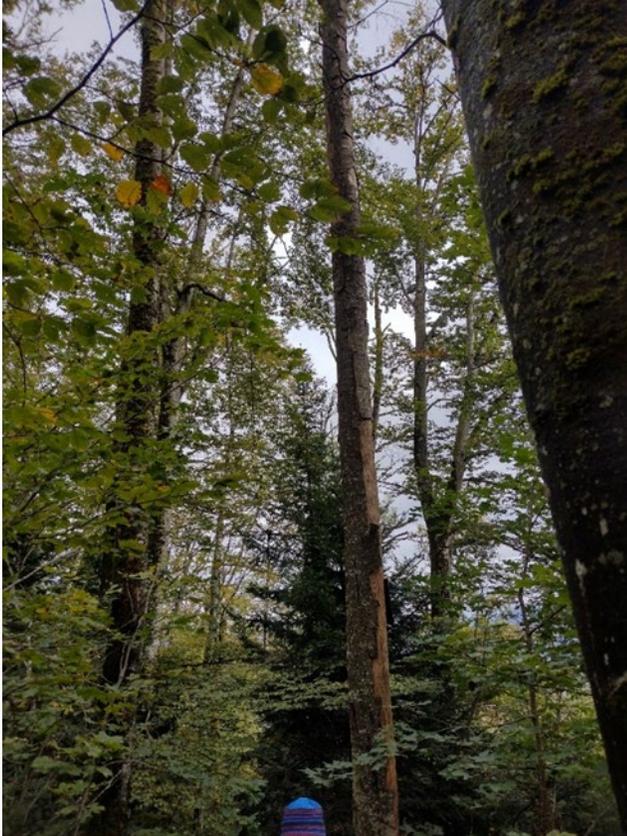
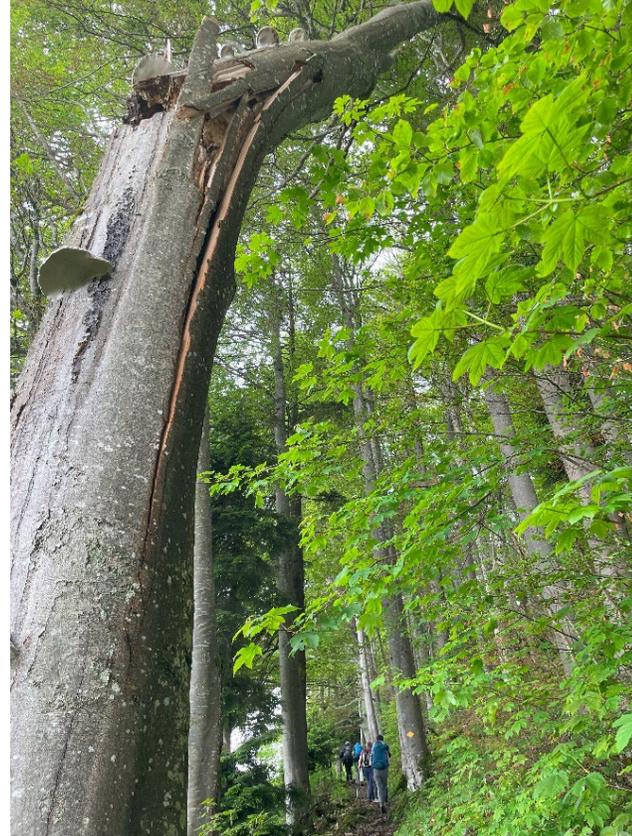
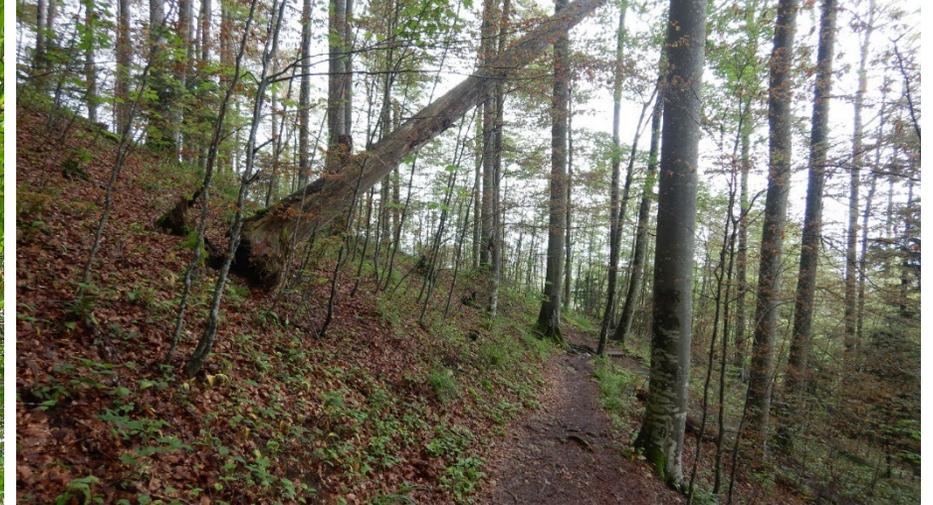
Gefährdung durch fallendes Totholz

- Einschätzung des Gefahrenpotenzials durch den zuständigen Förster.
- Absprache der empfohlenen Massnahmen mit Waldeigentümer/n.
