Schweizer Wanderwege  
Suisse Rando  
Sentieri Svizzeri  
Sendas Svizras

# Promotion de la qualité de « La Suisse à pied »

**Résultats 2013**

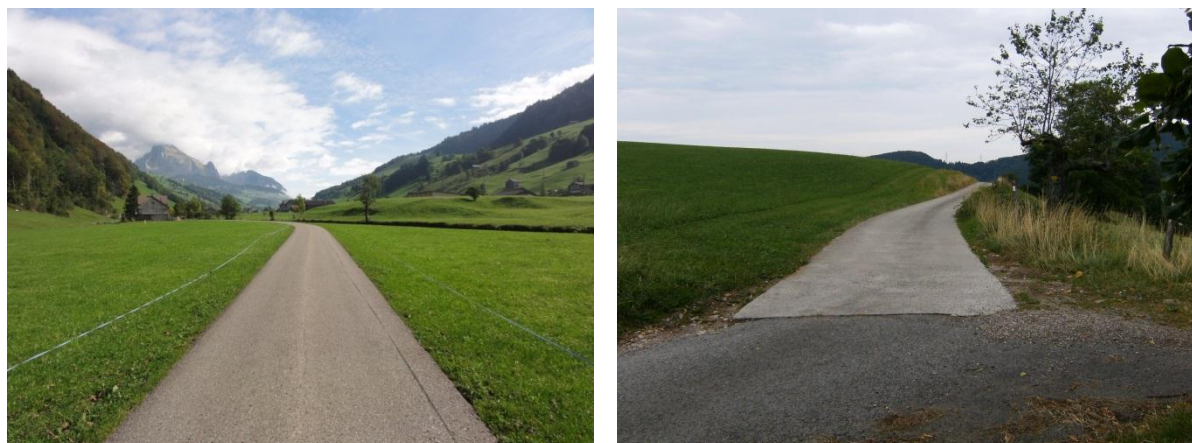
253 km de chemins de randonnée pédestre ont été évalués lors des 19 inspections de 2013. Au total, 85 km, soit 32%, étaient dotés d'un revêtement dur, dont 44 km ou 18% en dehors des zones urbanisées. Ces résultats sont légèrement inférieurs à la moyenne de la période 2010-2012, c.-à-d. 36% au total de revêtement dur et 21% en dehors des zones urbanisées. L'objectif de qualité «Plus de 90% de surface adaptée à la randonnée pédestre hors des zones urbanisées» n'est atteint que pour 7 des 19 étapes parcourues (37%). Cela montre que le revêtement dur hors agglomération constitue un problème et concerne souvent des routes goudronnées utilisées dans l'agriculture ou la sylviculture.

De 0 à 51%: la part de revêtement dur en dehors des zones urbanisées était très variable sur les itinéraires de «La Suisse à pied» parcourus en 2013.

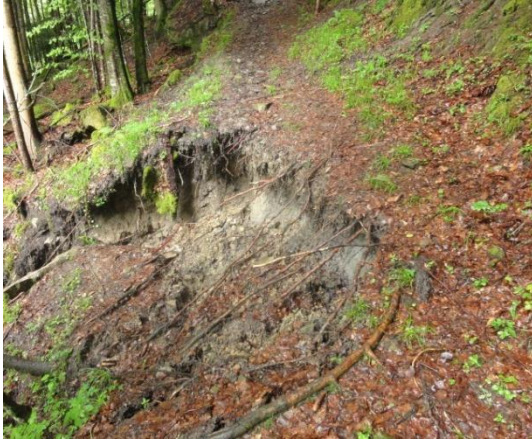
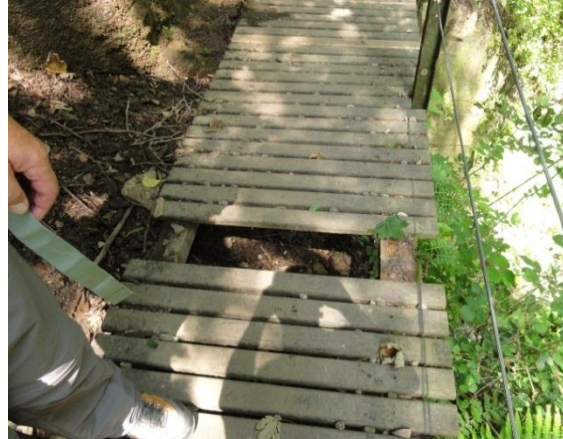
Les chemins érodés ou les marches manquantes peuvent devenir un risque pour la sécurité des randonneurs.

Les étapes parcourues sont majoritairement en bon voire très bon état et sont soigneusement entretenues. Sur neuf des 19 étapes, des défauts isolés en termes d'état du chemin ont été constatés. Du bois pourri au niveau de passerelles ou de consolidations du chemin ou des tronçons érodés ou emportés constituent un risque de sécurité, voire, dans les cas extrêmes, obligent à faire demi-tour. Il est alors généralement nécessaire d'intervenir d'urgence.

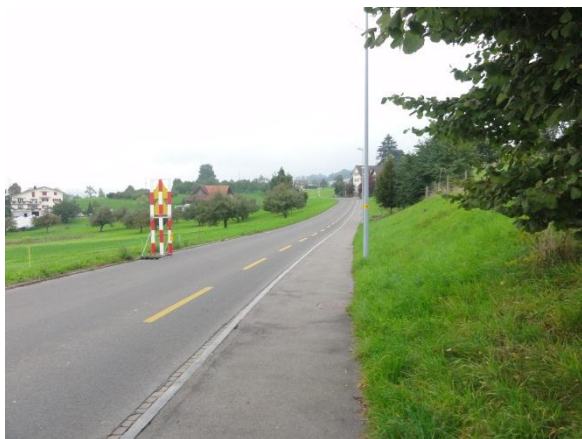
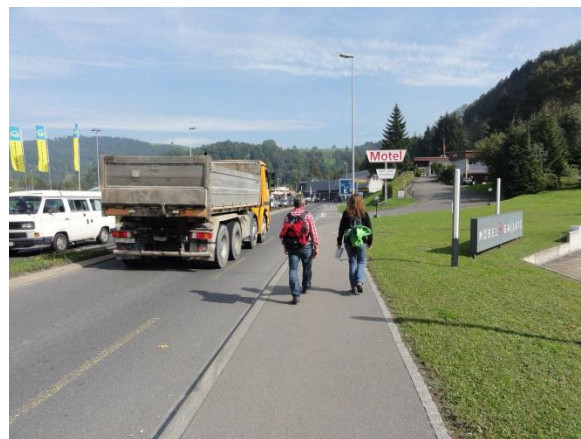
Les tronçons monotones sont souvent revêtus en dur.

Les itinéraires de «La Suisse à pied» parcourent en majorité de beaux paysages, offrant une grande qualité de détente. Les tronçons relativement longs (plus de 1 km) dans un cadre uniforme et sans changement de direction important donnent une impression de monotonie aux randonneurs. Ils sont souvent situés en bord de route ou dotés d'un revêtement dur. De tels segments monotones ont été recensés sur cinq étapes. Il convient ici de vérifier si des améliorations du tracé sont possibles.

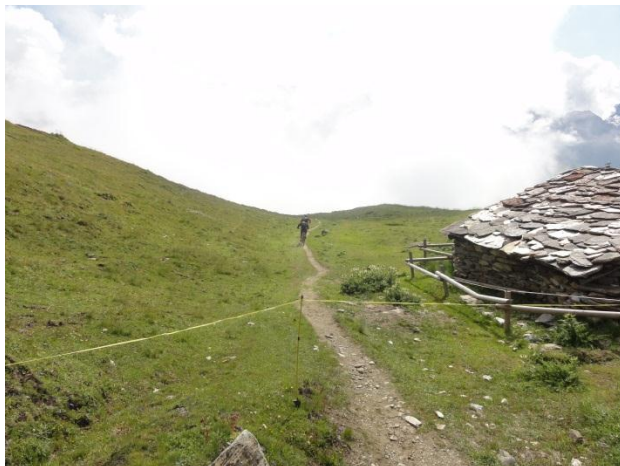
Dans quelques rares cas, le chemin de randonnée n'a pas été pris en compte lorsqu'un pâturage a été clôturé, comme le montre la photo de gauche. Il convient ici, selon la situation, de sensibiliser les agriculteurs aux intérêts des chemins de randonnée.

Cette clôture de pâturage n'inclut pas de passage pour les randonneurs.

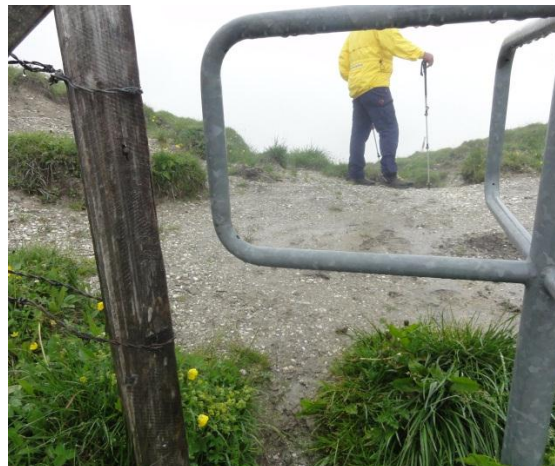
Le fil de fer barbelé lors de la traversée de pâturage est peu convivial pour les randonneurs.

Des chemins détrempés, piétinés par le bétail dans des zones agricoles, ont été perçus comme un problème au niveau de quatre étapes: cela concerne notamment les traversées de pâturages et arrive fréquemment après des pluies prolongées. On sait d'expérience qu'il est difficile de trouver de bonnes solutions pour les randonneurs dans ces situations.

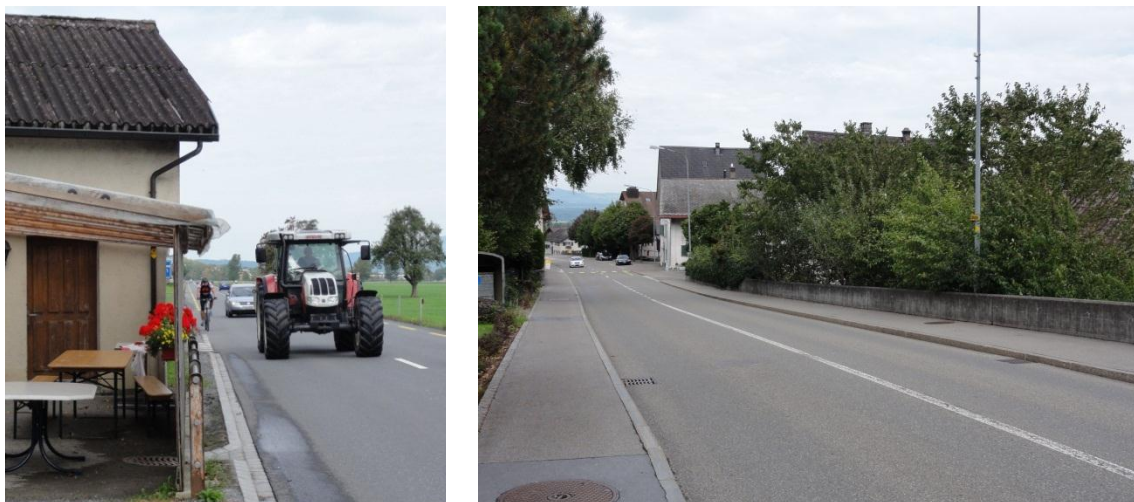
Il faut évaluer de meilleurs tracés en cas de tronçons situés sur ou le long de routes ouvertes à la circulation.

En principe, les itinéraires de «La Suisse à pied» sont conçus en sorte d'éviter les perturbations et zones dangereuses liées au trafic motorisé. Sur sept étapes, le chemin de randonnée se situe cependant sur ou le long de routes à forte circulation et ce à plusieurs reprises dans deux des cas. Il convient d'évaluer de meilleures solutions, notamment lorsque le chemin borde directement la route. Hors agglomération, les automobilistes circulent vite et ne s'attendent pas à trouver des randonneurs sur le bas-côté. Des solutions à ces problèmes sont également recherchées dans le cadre de l'examen de «La Suisse à pied 2030».

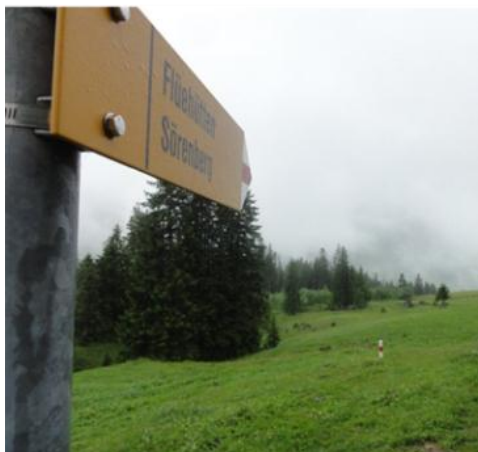
Confirmation exemplaire du chemin après un indicateur de direction.

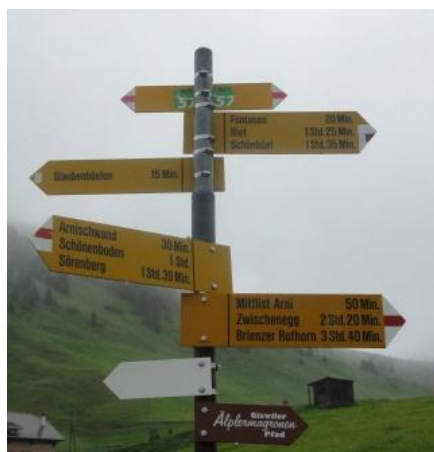
Il y a eu une confusion dans l'ordre des indicateurs de direction sur ce site.

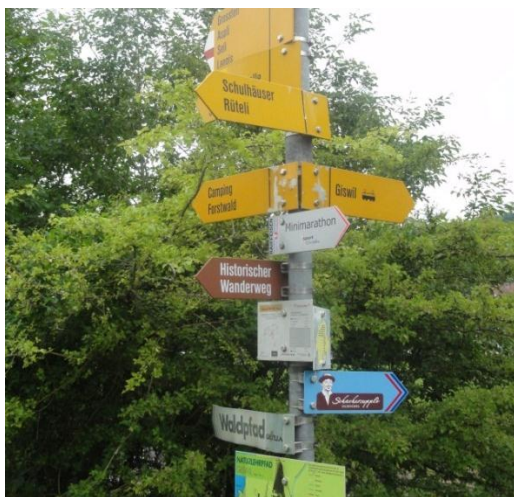
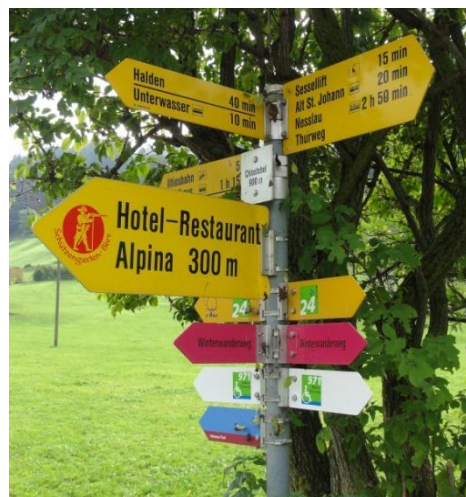
15 des 19 étapes présentent des emplacements d'indicateurs de direction avec de la signalisation tierce. Dans certains cas, celle-ci est incomplète ou négligée. Une abondance de signalisation tierce peut aboutir à des poteaux surencombrés, sur lesquels il ne reste plus de place pour de (nouveaux) indicateurs de direction ou d'itinéraires. Les installateurs de signalisation tierce n'ont pas tous conscience que les indicateurs de direction doivent être mis à jour, voire complètement supprimés lorsqu'ils ne sont plus d'actualité. Lorsqu'elles souhaitent apposer leur propre signalisation sur les poteaux d'indicateurs de direction, les organisations tierces devraient toujours contacter les responsables des chemins de randonnée pédestre.

Trop de signalisation tierce peut détourner l'attention des panneaux de randonnée effectifs.

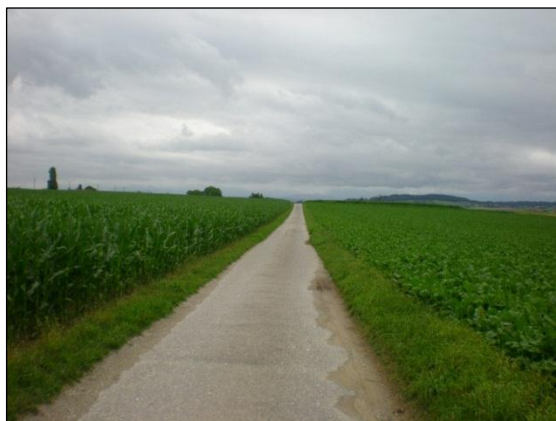
- Plus de variété
- Réduction du revêtement dur de 3 km (de 36 à 19%)
- Prolongation du temps de marche de 15 min

- Tronçon: Morat – Galm (FR/BE)
- Mesure: nouveau tracé, mise en œuvre 2012

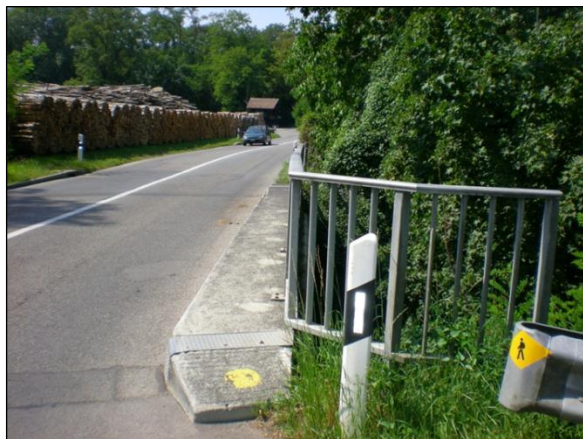
- Objectifs: éviter une traversée de route dangereuse, tracé plus attrayant
- Mise en œuvre: la mesure est documentée et examinée dans le cadre de la planification à long terme

- Tronçon: Versoix (GE)
- Mesure: nouveau tracé, mise en œuvre à long terme

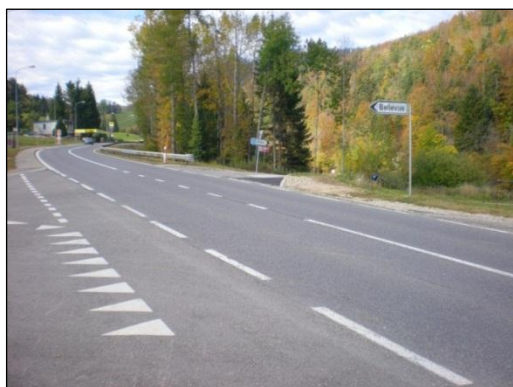
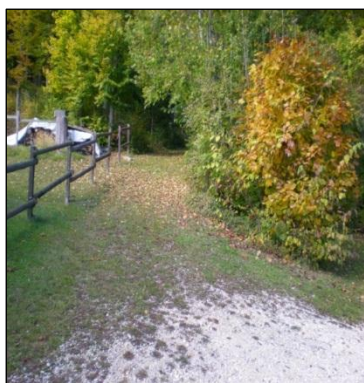
- Éviter une traversée de route dangereuse
- Réduction du revêtement dur de 4,5 km (de 44 à 36%)
- Prolongation du temps de marche d'une demi-heure

- Tronçon: Ballaigues – Vallorbe (VD)
- Mesure: nouveau tracé, mise en œuvre 2012
