# Promotion de la qualité de « La Suisse à pied »

**Résultats 2011**

De 2010 à 2012, Suisse Rando procède à des inspections sur les itinéraires de « La Suisse à pied » dans tous les cantons. Elle évalue la qualité d'un certain nombre d'étapes en les soumettant à des critères uniformes. L'objectif est de recueillir des indications sur les points forts et les faiblesses des itinéraires proposés par « La Suisse à pied » et de déterminer s'il y a lieu d'intervenir. Un ou plusieurs représentants des associations et des services cantonaux de tourisme pédestre participent en général à ces inspections et obtiennent ainsi des données concrètes sur l'état des itinéraires. Le présent rapport contient les résultats des inspections effectuées en 2011 (deuxième année).

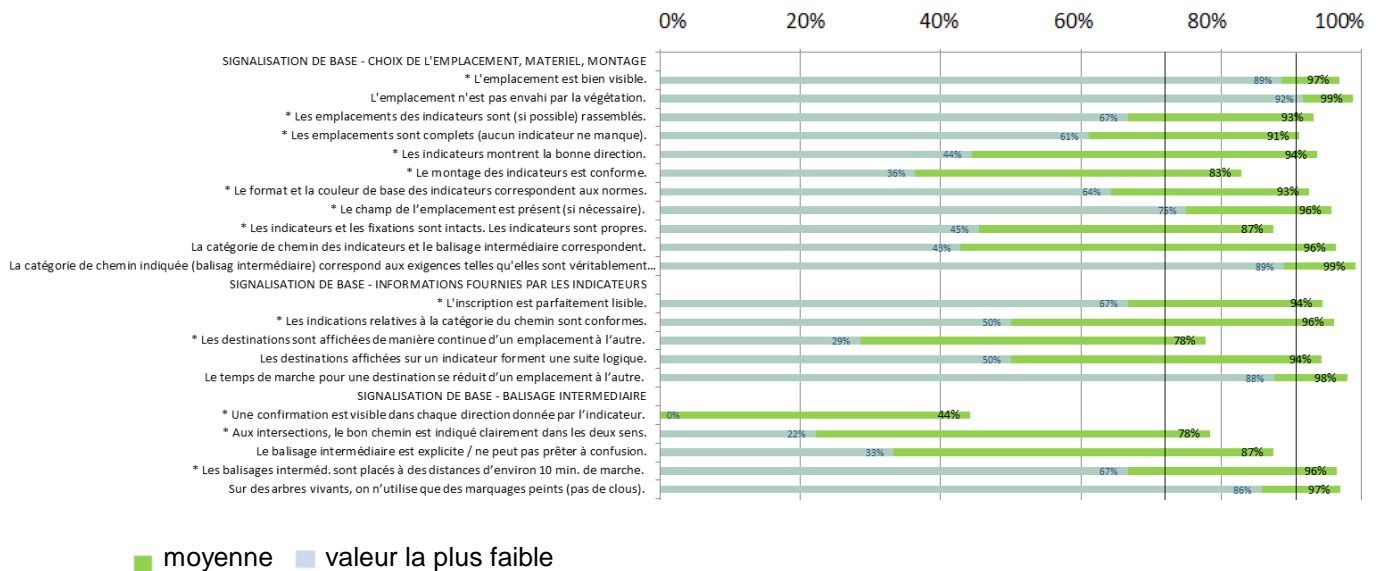
Figure 1: Résultats des critères d'après les pourcentages de tronçons sur lesquels le critère est atteint.

\* **Le critère a un impact sur la recherche du chemin et / ou sur la sécurité des randonneurs**  
 En vert, les valeurs moyennes de toutes les étapes; en bleu, la valeur de l'étape avec le degré d'accomplissement le plus faible. Exemple (3ème ligne): les champs d'itinéraires nécessaires sont présents sur en moyenne 92% des tronçons. Pour l'étape avec la valeur la plus faible, les champs d'itinéraires nécessaires sont présents sur en moyenne 57% des tronçons.

La figure 1 à la page suivante présente les pourcentages des tronçons sur lesquels le critère de qualité correspondant est atteint. On a d'abord calculé ce pourcentage pour chaque étape, puis la moyenne pour toutes les étapes. Les valeurs les plus faibles représentent la valeur moyenne des tronçons des étapes sur lesquels les résultats sont les moins bons.

D'après la figure 1, les valeurs moyennes montrent que, pour la signalisation de „La Suisse à pied“, les 6 critères de qualité sont remplis sur plus de 85% des tronçons. Pour la signalisation de base, 17 des 21 critères de qualité sont atteints sur plus de 85% des tronçons. Trois critères sont remplis sur 70 à 85% des tronçons et un seul critère est rempli sur moins de 70% des tronçons.

La différence entre les valeurs les plus basses et la valeur moyenne est parfois considérable. Pour 7 des 21 critères de qualité, la valeur la plus basse présente aussi un degré d'accomplissement moyen de plus de 85%. Deux critères de qualité sont remplis pour la valeur la plus faible en moyenne sur 70 à 85% des tronçons; cependant, la valeur la plus basse des dix-huit critères de qualité est obtenue sur moins de 70% des tronçons.

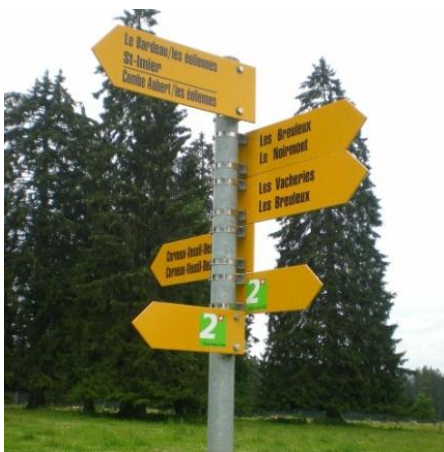
Emplacement correct pour les indicateurs de direction: les champs d'itinéraires ont été montés des deux côtés et se rapportent à un indicateur mentionnant la destination.

La signalisation de La Suisse à pied est installée exclusivement avec des indicateurs mentionnant la destination.

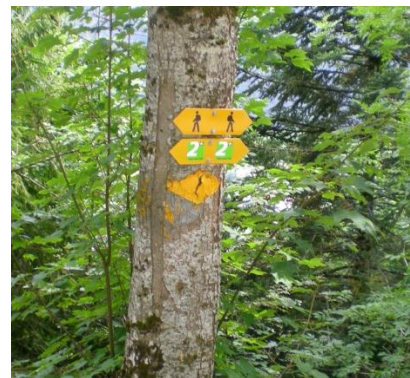
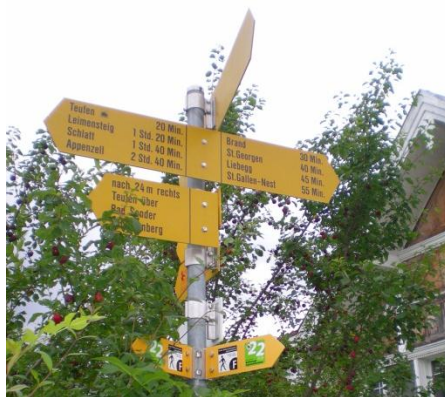
Sur cette photo, l'indicateur d'itinéraire ne se rapporte à aucun indicateur mentionnant la destination.

Lorsque l'indicateur porte une inscription de chaque côté, la signalisation de La Suisse à pied doit aussi être montée des deux côtés.

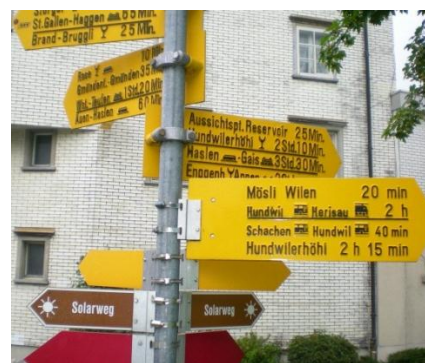
**Situation idéale: le panneau SuisseMobile et le panneau La Suisse à pied sont tous les deux installés près de l'indicateur de direction au point de départ.**

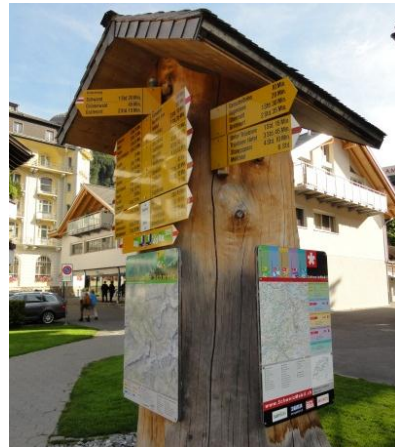
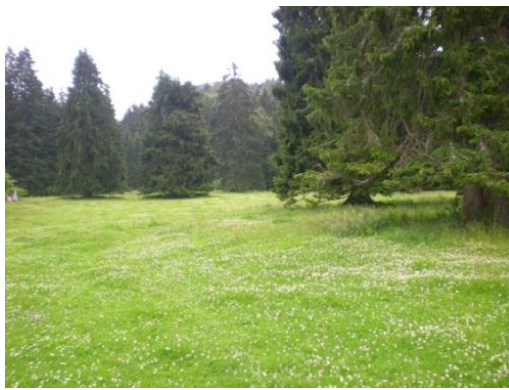
**Si les panneaux de confirmation ou le balisage intermédiaire font défaut...**

**... les randonneurs risquent de prendre le mauvais chemin.**

Les résultats confirment que les indicateurs de direction mentionnant les destinations sont en principe fiables sur l'ensemble des étapes parcourues. Il apparaît **nécessaire de prendre des mesures** pour contrôler et améliorer la qualité de la signalisation, en particulier au niveau de **l'intégralité des confirmations de chemin et des balisages intermédiaires** et au niveau de **l'affichage des destinations de manière continue** d'un emplacement à l'autre. Les évaluations des étapes montrent que, suivant l'étape, on relève d'autres lacunes importantes.

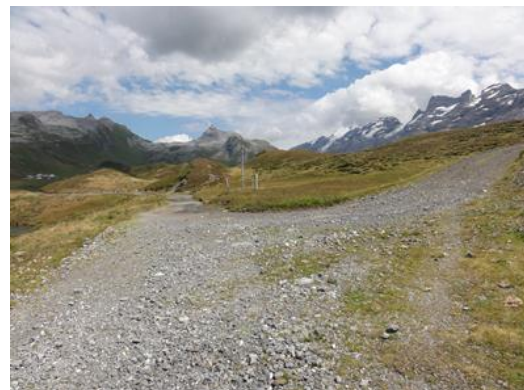
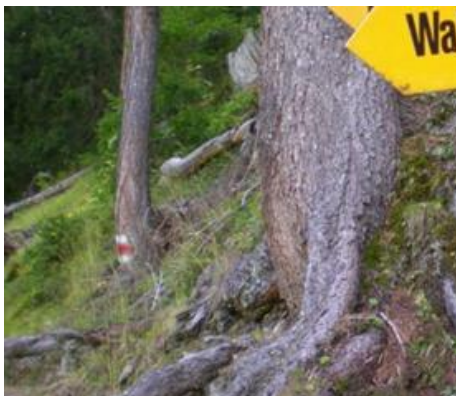
**Sur cet exemple, la catégorie du chemin figurant sur l'indicateur ne correspond pas à celle du balisage intermédiaire.**

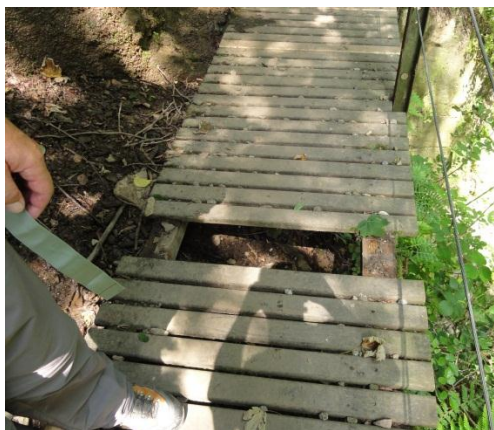
Il est rare que des chemins soient en mauvais état, comme ici où une planche manque sur une passerelle en bois.

L'enquête n'a donc **pas mis en évidence un besoin particulier d'agir** sur les étapes parcourues. Les mesures prises jusqu'à présent sont suffisantes.

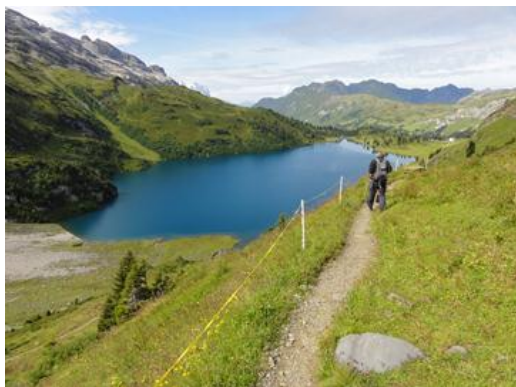
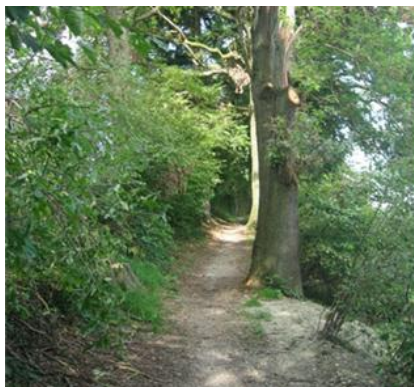
**Les itinéraires de La Suisse à pied se situent en grande partie sur des chemins intéressants et variés.**

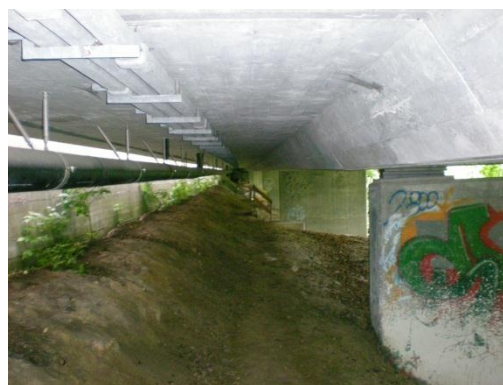
**Par contre, ce tronçon de chemin situé sous une autoroute n'est pas particulièrement attrayant.**

**Il est nécessaire d'agir** dans ce domaine. En effet, les randonneurs considèrent que la variété du tracé et l'élimination des tronçons monotones sont des critères de qualité importants. Ils doivent donc être davantage pris en compte dans la planification des itinéraires de randonnée pédestre.

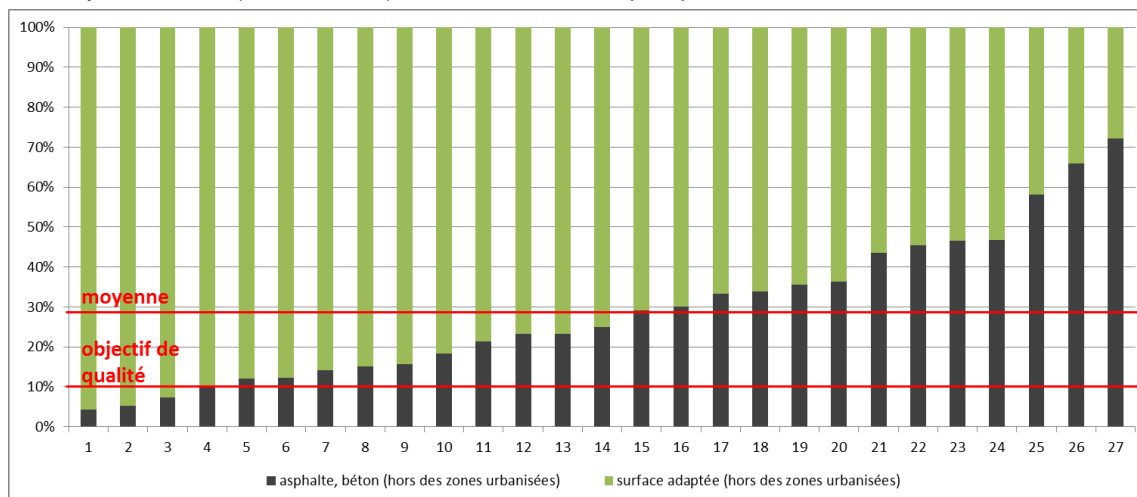
**Figure 2: Proportion de surfaces non adaptées à la marche hors des zones urbanisées sur toutes les étapes.**

Seules quatre des 27 étapes parcourues (15%) atteignent l'objectif de qualité selon lequel « plus de 90% des surfaces sont adaptées à la marche en dehors des zones urbanisées ». Comme en 2010, les inspections menées en 2011 montrent que la moitié des étapes contiennent au moins 25% de surfaces impropres à la marche (figure 2). La moyenne est de 29% (2010 = 25%) de surfaces impropres à la marche hors des zones urbanisées. Si l'on y ajoute les zones urbanisées, cette proportion passe à 39%, comme en 2010.

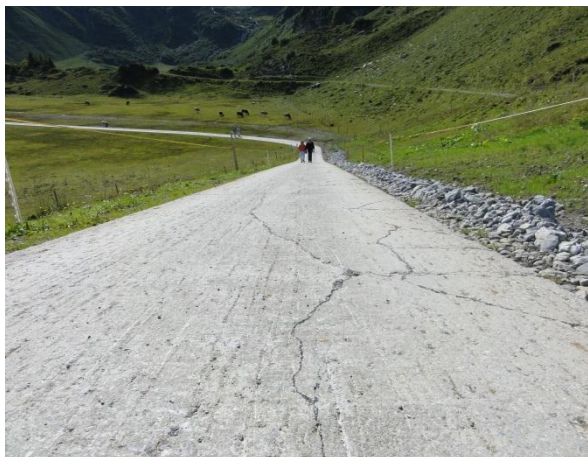
**À l'instar du réseau de chemins de randonnée pédestre, les itinéraires de « La Suisse à pied » comportent une proportion élevée de revêtements en dur.**

**En dehors des zones urbanisées, les randonneurs doivent souvent marcher sur des routes asphaltées.**

Il importe de réduire la proportion de revêtements en dur sur les itinéraires de « La Suisse à pied » et dans le réseau des chemins de randonnée pédestre. Cet objectif est un défi important qui continuera de demander un effort considérable aux associations et aux services cantonaux de tourisme pédestre. De manière générale, **des actions sont requises** à travers toute la Suisse pour diminuer la part des surfaces inappropriées dans le réseau des chemins de randonnée pédestre et mettre en œuvre systématiquement l'obligation de remplacement prévue par l'art. 7 LCPR. En ce qui concerne les voies historiques de « La Suisse à pied » qui utilisent des surfaces impropres à la marche, il s'agira d'examiner de cas en cas ces deux aspects (tracé historique et surface naturelle) afin de déterminer lequel est prioritaire.

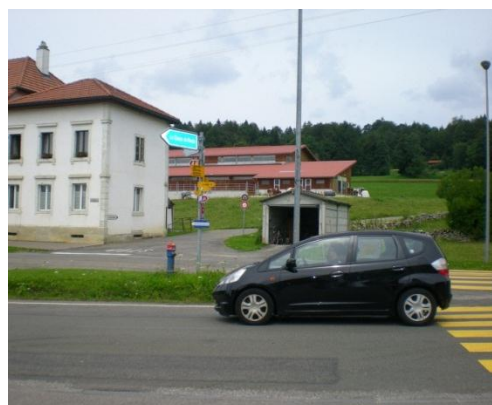
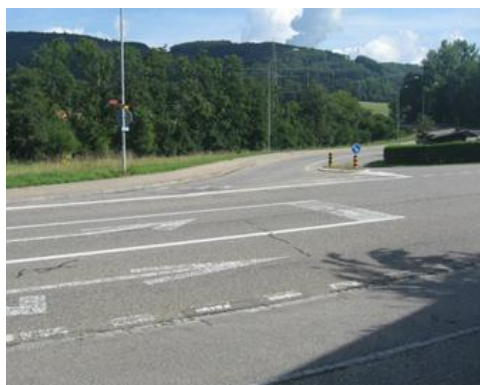
**La plupart des traversées dangereuses de routes sont connues des responsables des chemins de randonnée pédestre. Il est souvent difficile de trouver des alternatives.**

**Des actions urgentes s'imposent** pour éliminer les lieux potentiellement dangereux sur les étapes examinées et pour séparer les chemins de randonnée des routes à grand trafic en dehors des zones urbanisées.

**Dans la mesure du possible, il faudra remplacer les chemins de randonnée qui longent des routes à fort trafic par de nouveaux tracés mieux adaptés.**

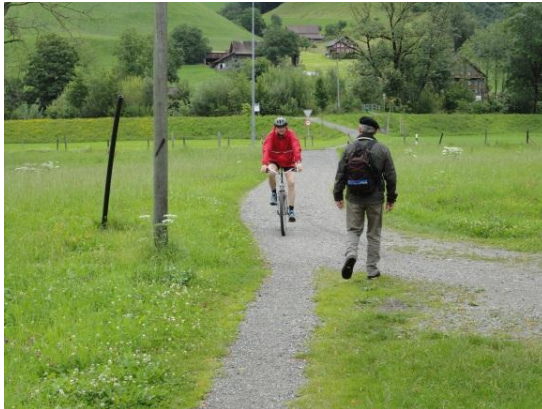
Moyennant un respect mutuel, les chemins de randonnée pédestre se prêtent la plupart du temps à une utilisation commune entre randonneurs et cyclistes.

Sur ce chemin étroit et exposé, les cyclistes sont priés de pousser leur vélo.

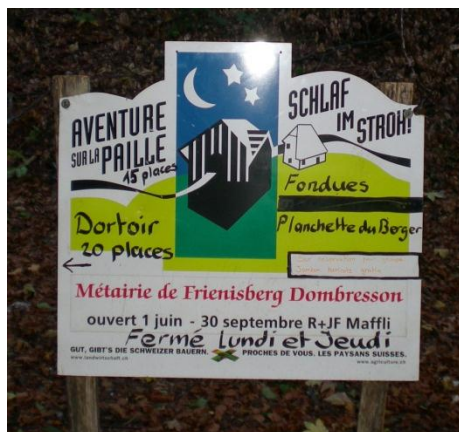
De nombreuses exploitations agricoles et commerciales proposent des produits et des services aux randonneurs.

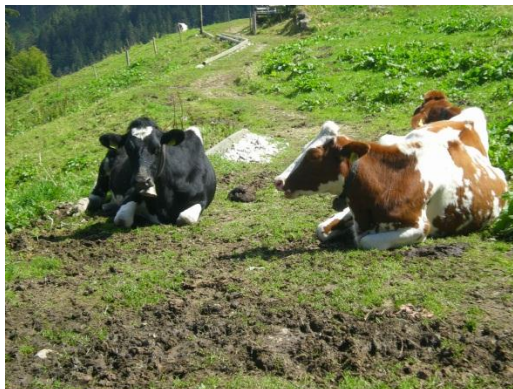
Les chemins traversant les pâtures sont parfois bourbeux.

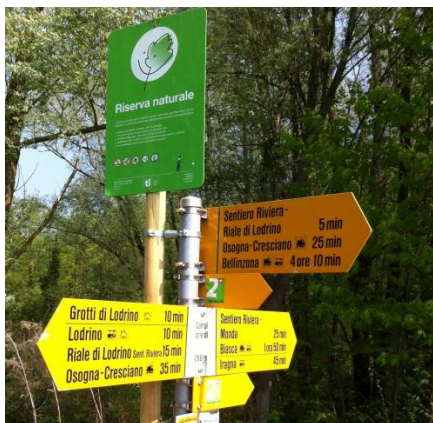
**Bon nombre d'organisations écologistes mettent à profit le passage des randonneurs pour diffuser des messages sur la protection de la nature et du paysage.**
