# Qualitätsförderung Wanderland Schweiz

**Ergebnisse 2011**

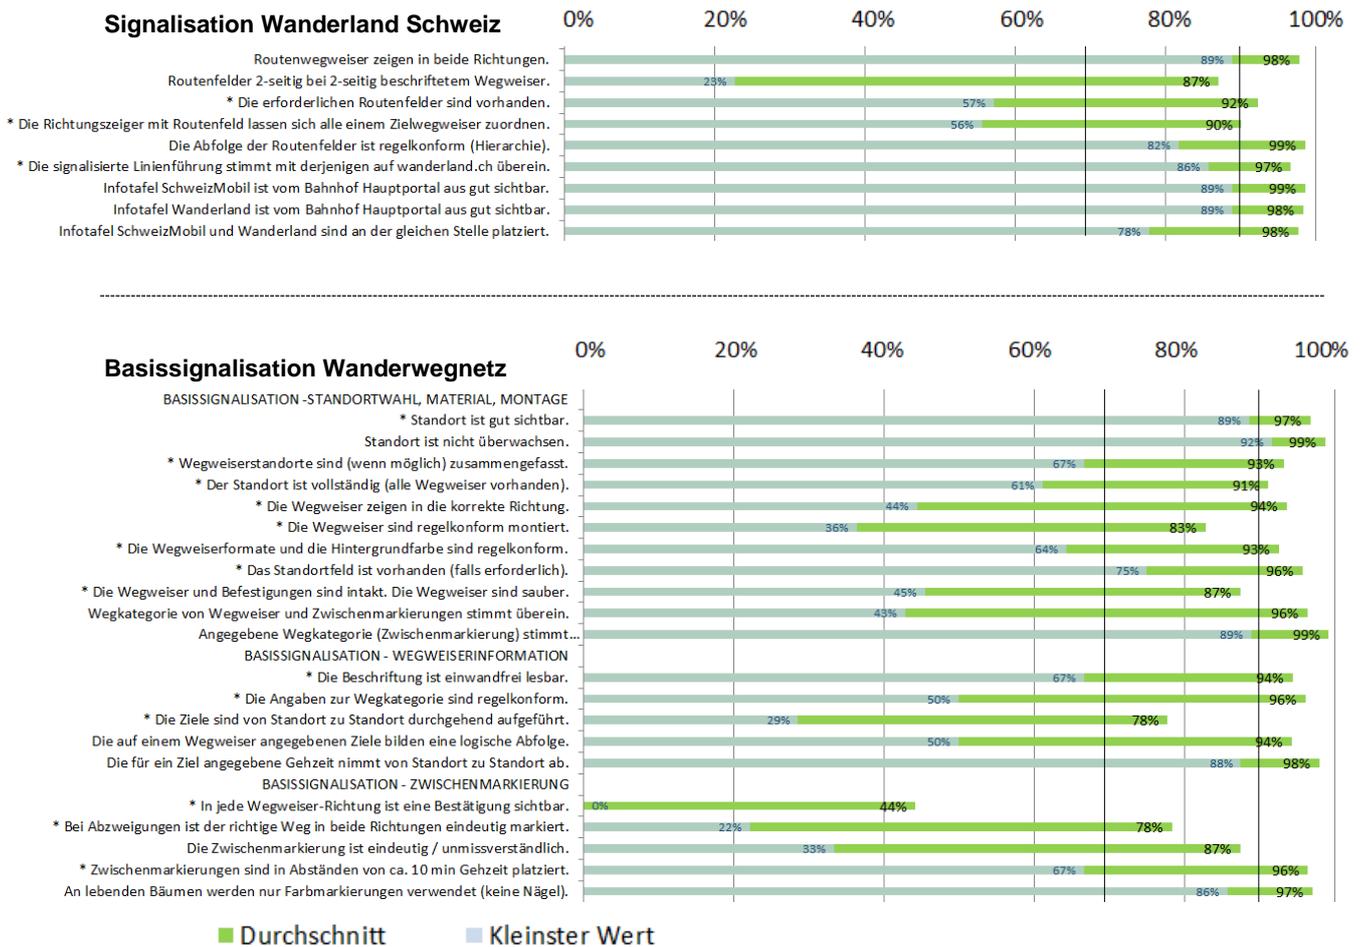
**Abbildung 1: Ergebnisse der Qualitätsmerkmale gemäss den Anteilen von Wegabschnitten, auf denen das jeweilige Merkmal erfüllt ist.**

Angegeben sind die Mittelwerte aller Etappen (grün) und der Wert der Etappe mit dem kleinsten Erfüllungsgrad (blau). Lesebeispiel (dritte Zeile): Die erforderlichen Routenfelder sind bei durchschnittlich 92% der Wegabschnitte vorhanden. Bei der Etappe mit dem niedrigsten Wert sind bei durchschnittlich 57% der Wegabschnitte die erforderlichen Routenfelder vorhanden.

Abbildung 1 auf der nächsten Seite zeigt die Anteile der Wegabschnitte, auf denen das entsprechende Qualitätsmerkmal jeweils erfüllt ist. Die Prozentwerte wurden für jede Etappe bestimmt und anschliessend über alle Etappen gemittelt. Die kleinsten Werte stellen den Mittelwert der Abschnitte der Etappe mit den meisten Unstimmigkeiten dar.

Die Durchschnittswerte (gemäss Abbildung 1) zeigen, dass bei der Wanderland Signalisation alle 6 Qualitätsmerkmale auf mehr als 85% der Wegabschnitte erfüllt sind. Bei der Basissignalisation sind 17 von 21 Qualitätsmerkmalen auf mehr als 85% der Wegabschnitt erfüllt. Drei Qualitätsmerkmale sind auf 70 bis 85% der Wegabschnitte erfüllt und nur ein Qualitätsmerkmal ist auf weniger als 70% der Wegabschnitte erfüllt.

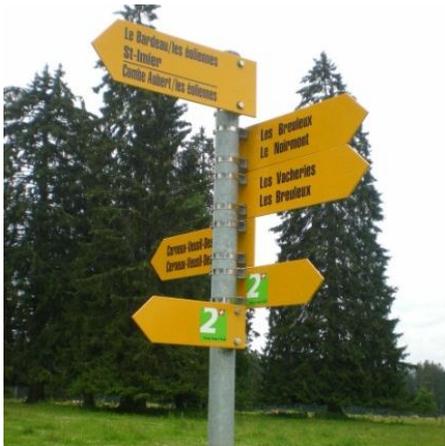
Korrektter Wegweiser-Standort: Die Routenfelder wurden beidseitig angebracht und sind einem Wegweiser mit Zielangaben zuordnungsbar.

Wanderland-Signalisation wird nur mit Wegweisern mit Zielangaben angebracht.

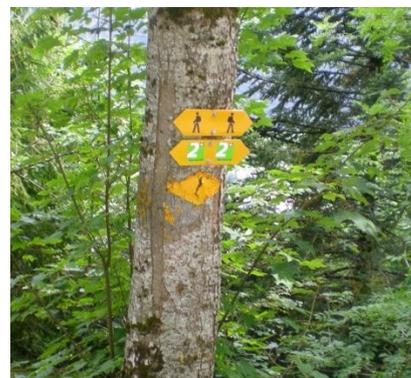
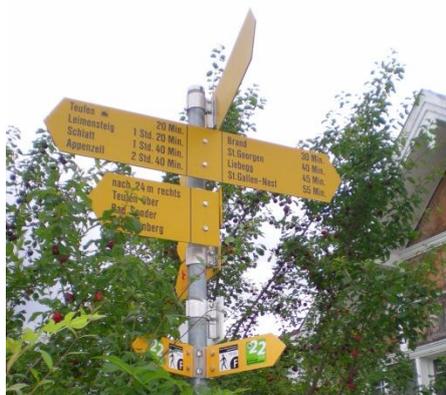
Bei diesem Wegweiser lässt sich der rechte Routenwegweiser keinem Zielwegweiser zuordnen.

Ist der Wegweiser beidseitig beschriftet, muss auch die Wanderland-Signalisation beidseitig angebracht werden.

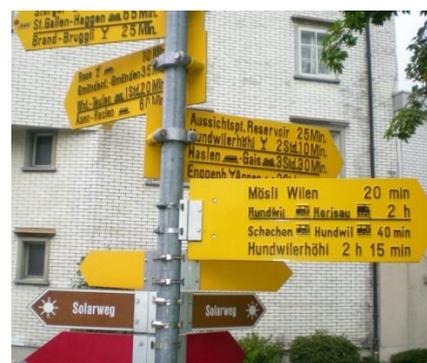
Die SchweizMobil-Tafel und die Wanderland-Tafel sind idealerweise beim Ausgangswegweiser angebracht.

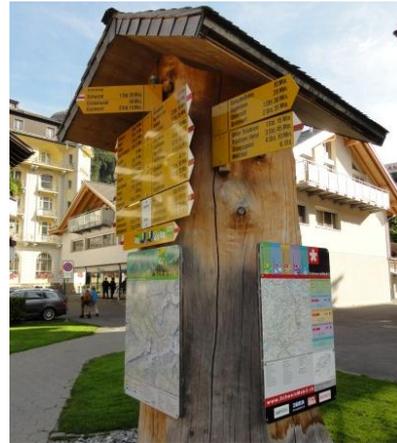
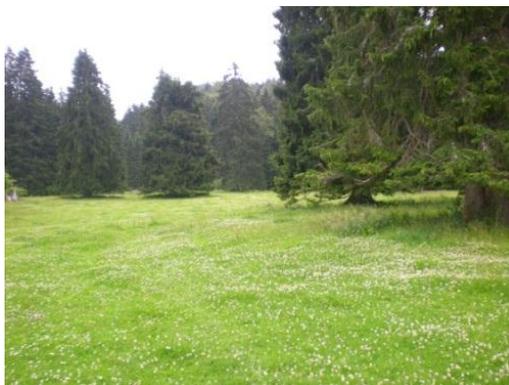
Fehlen Wegbestätigungen oder Zwischenmarkierungen ...

... können Wandernde vom richtigen Weg abkommen.

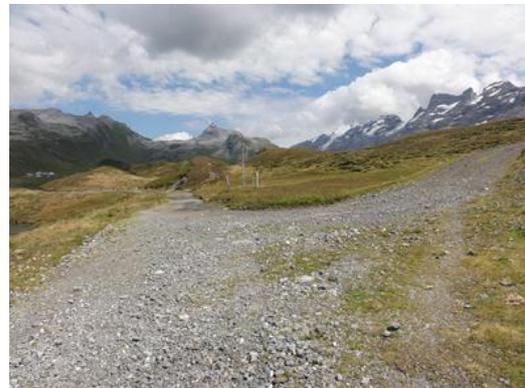
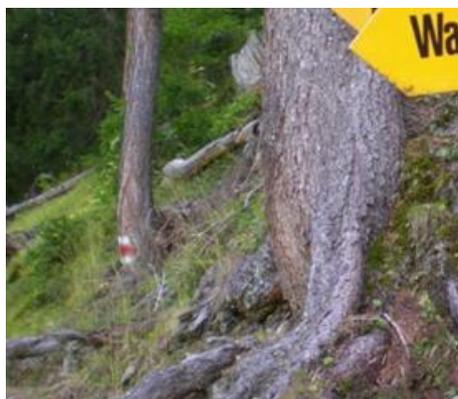
Bei diesem Beispiel stimmt die Wegkategorie des Wegweisers nicht mit jener der Zwischenmarkierung überein.

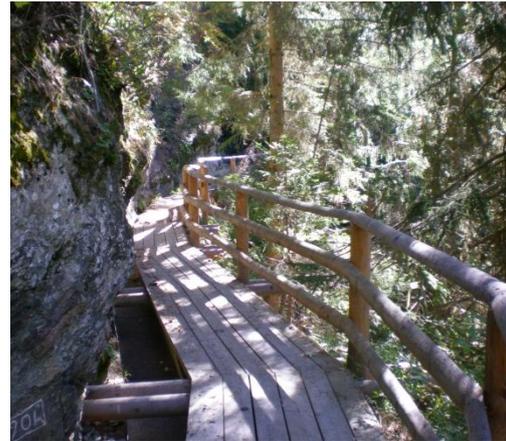
Die beurteilten Wege und Kunstbauten sind weitgehend in einwandfreiem Zustand.

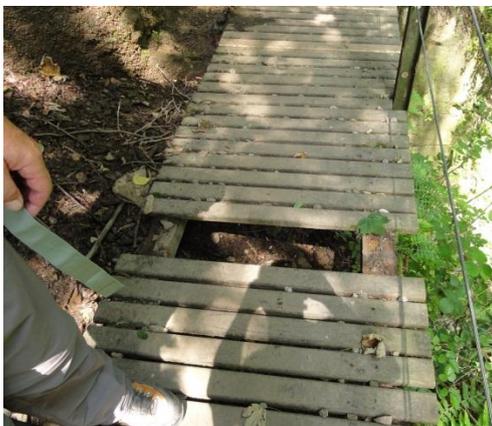
Wegschäden, wie hier der lose Tritt einer Brücke, sind die Ausnahme.

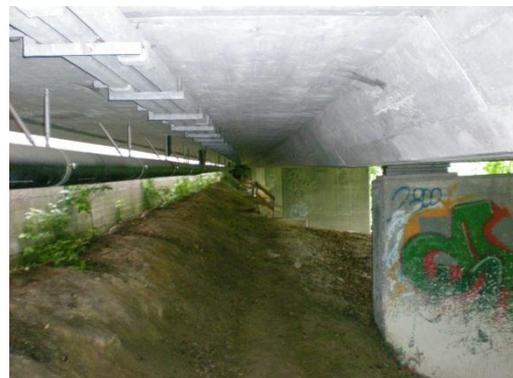
**Dieses Wegstück unterhalb einer Autobahn ist hingegen wenig ansprechend.**

**Handlungsbedarf** ist insofern erkennbar, als dass der Abwechslungsreichtum der Linienführung bzw. das Vermeiden monotoner Wegstrecken von den Wandernden als ein wichtiges Qualitätskriterium betrachtet wird. Dieses soll insbesondere bei der Wanderwegplanung vermehrt berücksichtigt werden.

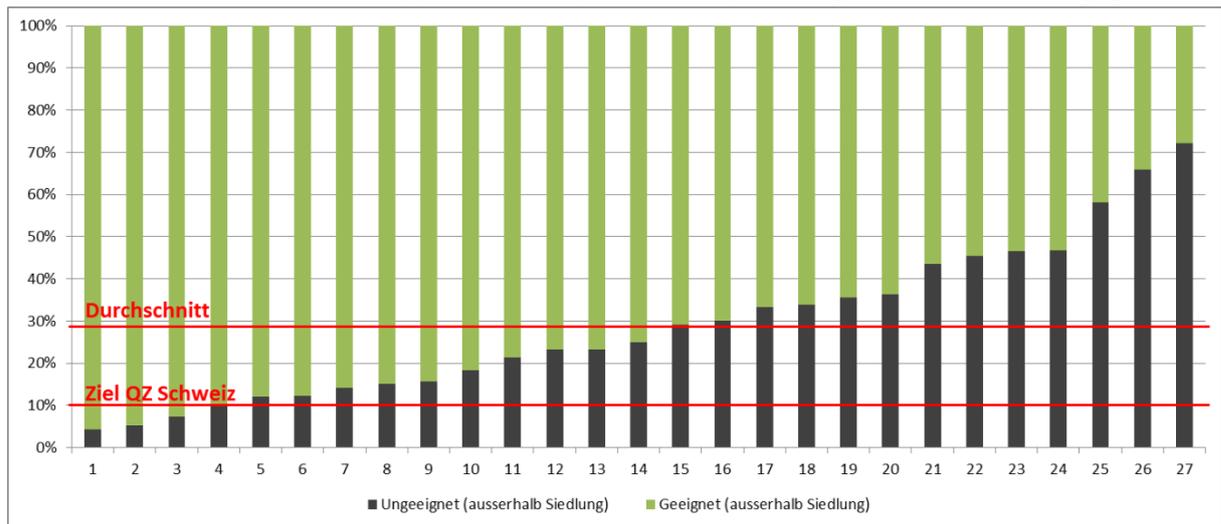
Abbildung 2: Anteile ungeeigneter Beläge ausserhalb der Siedlungsgebiete nach Etappe.

Das Qualitätsziel «mehr als 90% geeignete Wegoberfläche ausserhalb des bebauten Siedlungsgebiets» ist lediglich bei vier der 27 begangenen Etappen (15%) erfüllt. Wie bei den Auswertungen 2010 weist auch 2011 die Hälfte der Etappen einen Anteil ungeeigneter Beläge von 25% und mehr auf (Abbildung 2). Der Mittelwert über alle Etappen liegt bei einem Anteil von 29% (2010 = 25%) ungeeigneter Beläge ausserhalb des Siedlungsgebietes. Einschliesslich der Siedlungsgebiete liegt der Anteil wie 2010 bei 39%.

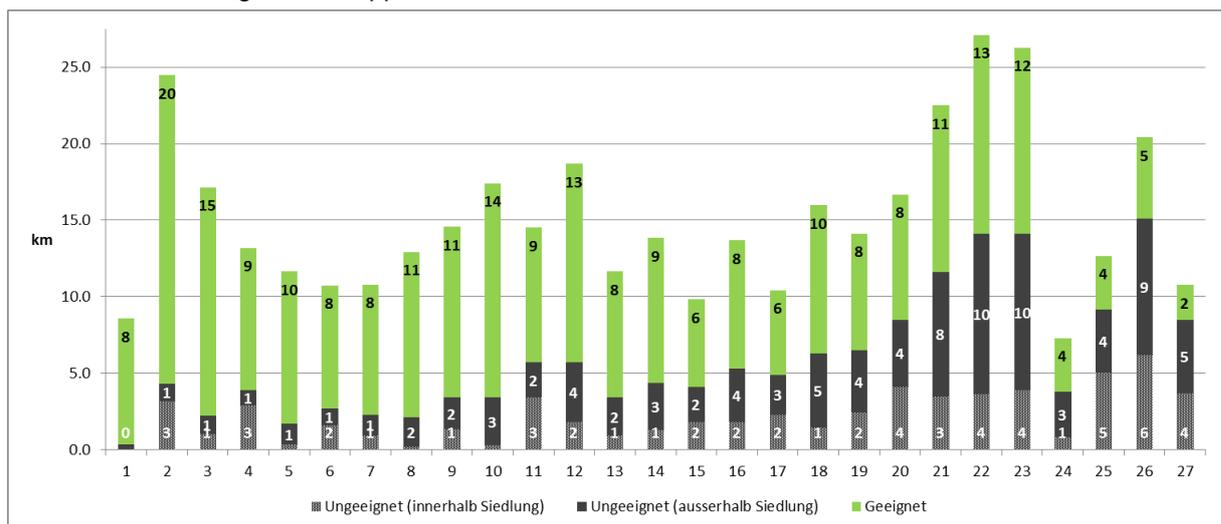
Abbildung 3: Streckenlängen geeigneter und ungeeigneter Beläge auf einzelnen Etappen.

Drei Etappen weisen einschliesslich der Siedlungsgebiete Strecken mit ungeeigneten Belägen von jeweils aufsummiert über 14 km auf. Bei 12 Etappen sind die Strecken mit ungeeigneten Belägen über 5 km lang. Bei 25 Etappen sind sie über 2 km lang (Abbildung 3). Der Durchschnitt liegt bei einer aufsummierten Länge von knapp 6 km.

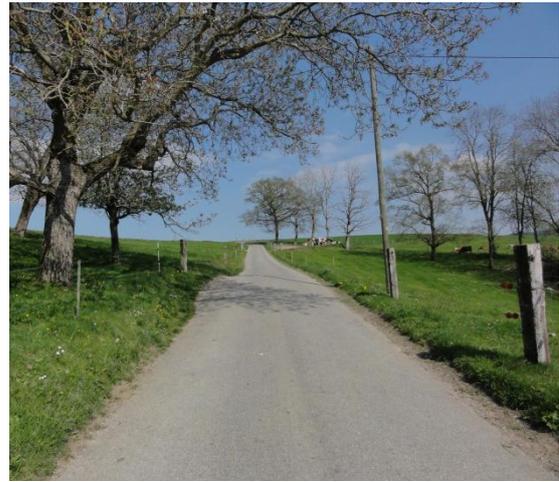
**Der hohe Hartbelagsanteil im Wanderwegnetz ist auch auf den Routen von Wanderland Schweiz feststellbar.**

Das Ziel, den Hartbelagsanteil auf den Routen von Wanderland Schweiz und im Wanderwegnetz zu reduzieren, ist eine grosse Herausforderung, die den kantonalen Wanderweg-Fachstellen und –Fachorganisationen weiterhin viel Engagement abverlangt. Schweizweit besteht generell **Handlungsbedarf** bei der Reduktion der Anteile ungeeigneter Beläge im Wanderwegnetz und beim konsequenten Vollzug der Ersatzpflicht gemäss Art. 7 FWG. Auf den Routen mit historischer Linienführung auf ungeeigneten Belägen muss vermehrt abgewogen werden, welches der beiden Anliegen (historischer Wegverlauf / Wegoberfläche) im Einzelfall höhere Priorität hat.

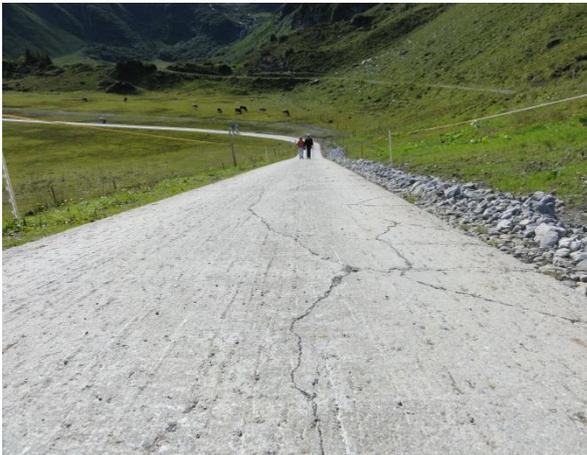
**Auch ausserhalb des Siedlungsgebiets treffen Wandernde oft auf asphaltierte Wege.**

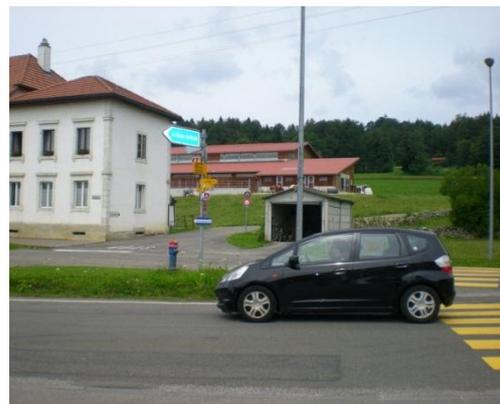
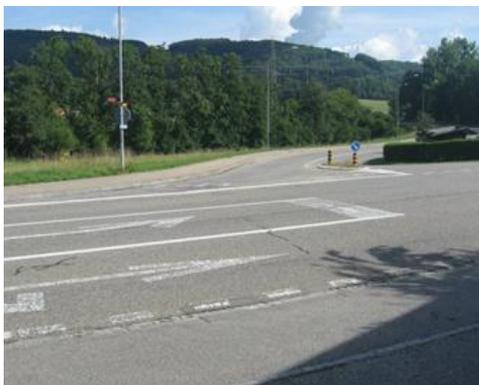
**Gefährliche Strassenquerungen sind den Wanderwegverantwortlichen meist bekannt. Umgehungen sind zum Teil schwer realisierbar.**

**Wanderwege entlang verkehrsreicher Strassen sollten wenn immer möglich durch geeignetere Linienführungen ersetzt werden.**

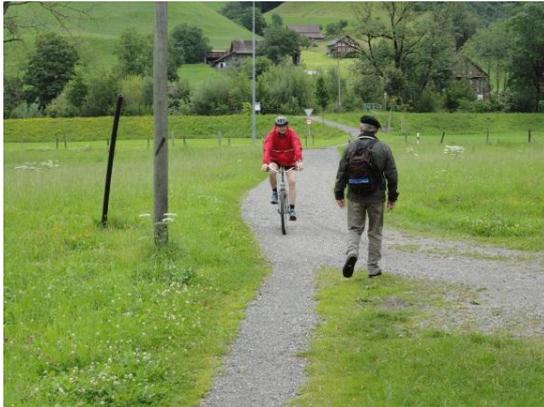
**Die gemeinsame Nutzung von Wanderwegen durch Wandernde und Biker ist bei gegenseitiger Rücksichtnahme meist möglich.**

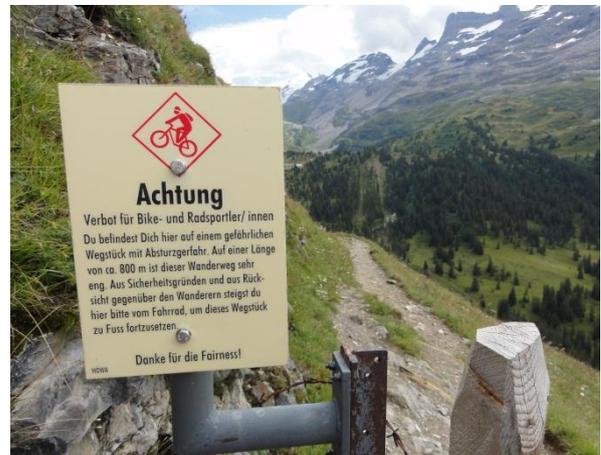
**Auf diesem schmalen und ausgesetzten Wanderweg werden Biker gebeten, zu Fuss zu gehen.**

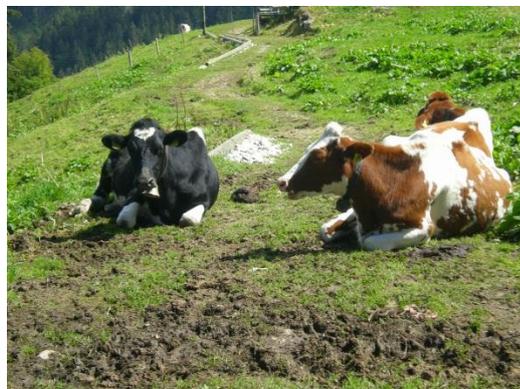
**Wanderwege durch Weiden sind manchmal durch Viehtritte beschädigt.**
