REPORTING

WANDERLAND SCHWEIZ — ERGEBNISSE QUALITÄTSFÖRDERUNG 2022

BEGEHUNGEN 2022
215 KM / 19 ETAPPEN

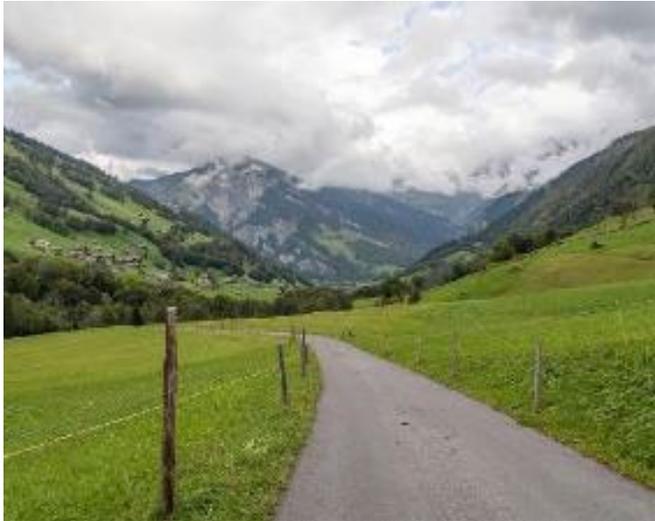
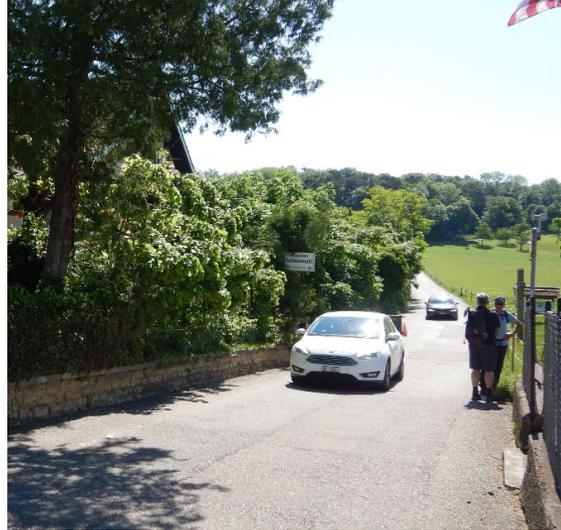
Wanderwege mit Hartbelag und auf der Strasse

- Hoher Hartbelagsanteil bei Routen im Landwirtschaftsland im Mittelland und den Voralpen / Alpen.
- Eingeschränktes Sicherheitsgefühl bei Wanderweg auf Strasse.

- Umlegung Wanderweg auf Naturbelag prüfen.
- Entflechten von Wanderweg und befahrener Strasse.

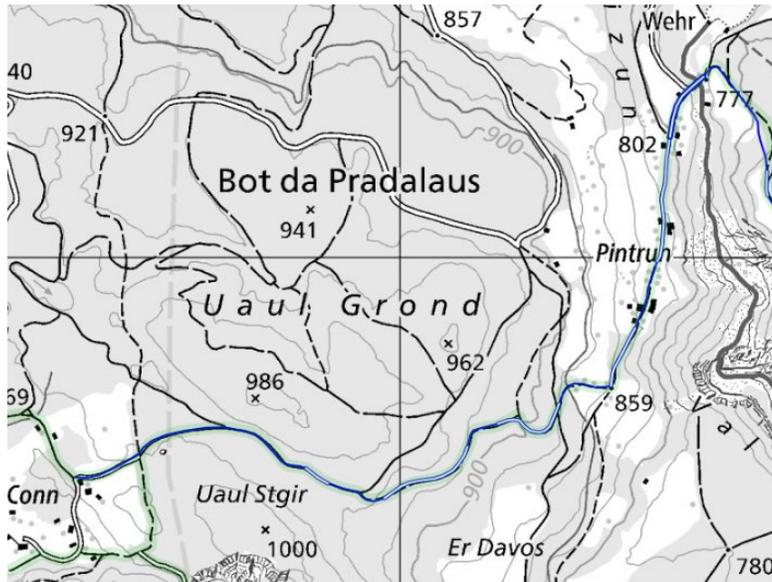
Beispiel: Senda Sursilvana/ GR

- Wanderweg verläuft auf historischem Wegstück von nationaler Bedeutung mit Substanz
- Die Strecke ist für Wandernde sehr attraktiv

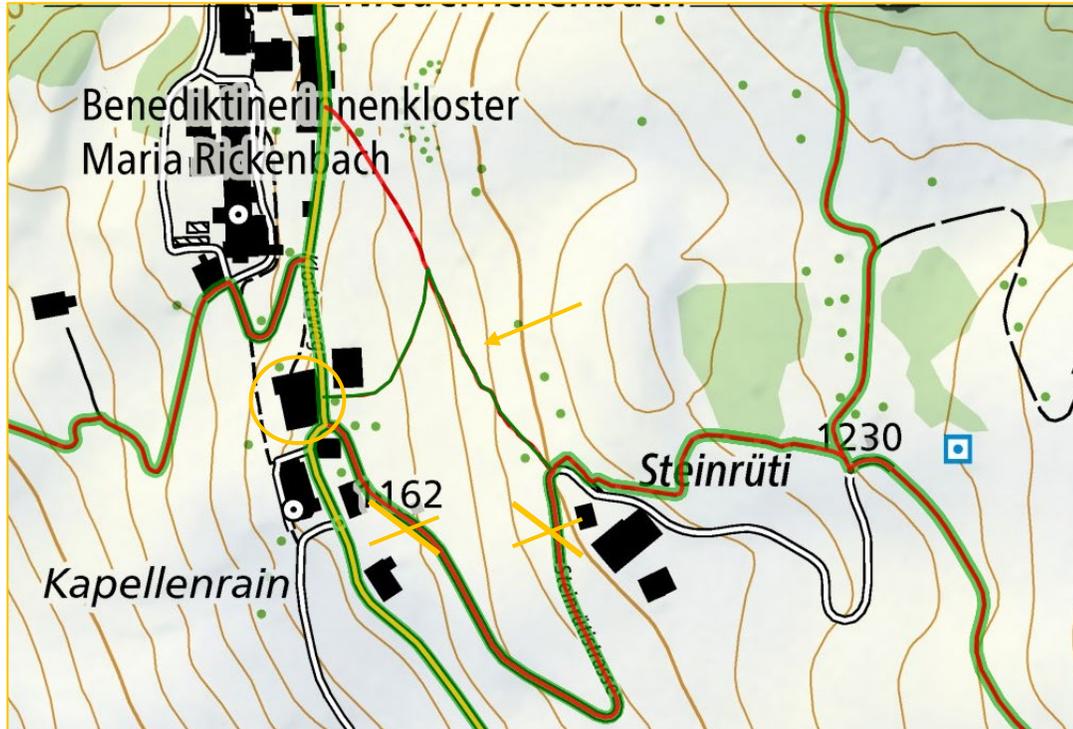
Beispiel : Bärfallen-Panorama-Weg / NW

- Durch Verlegen der Route könnte der Hartbelagsanteil um 300m reduziert werden.

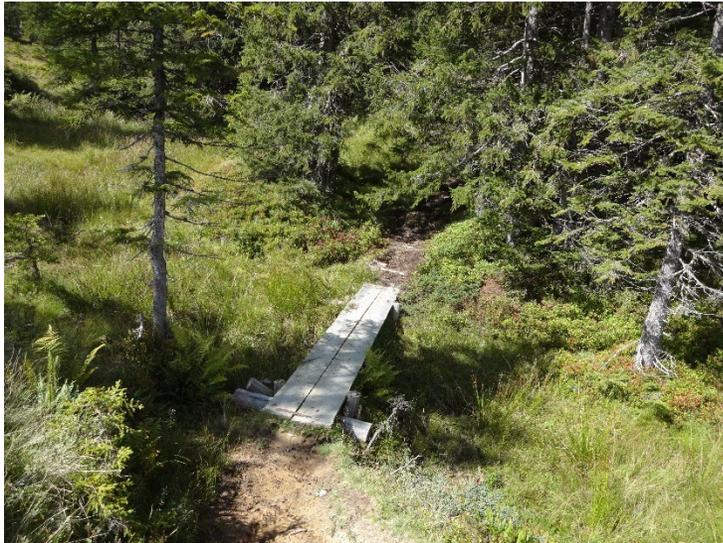
Beispiel : Obwaldner Höhenweg / OW

- Stege durch grösstes zusammenhängendes Moor der Schweiz.
- Moor kann ohne Beeinträchtigung begangen werden
- Naturerlebnis

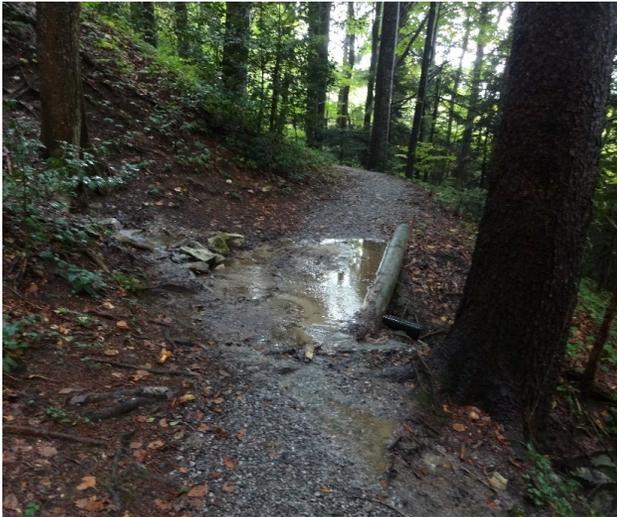
Vernässung / Morast in Wald

- Wegschäden wegen mangelhafter Entwässerung und Befahren durch MTB
- Schwierig begehbar
- Landschäden als Folge von seitlichen Trampelpfaden

- Kontaktaufnahme mit Forstunternehmen / Waldeigentümern
- Prüfen neue Weganlage bei Koexistenz
- Wiederinstandstellung bzw. regelmässiger Unterhalt des Weges

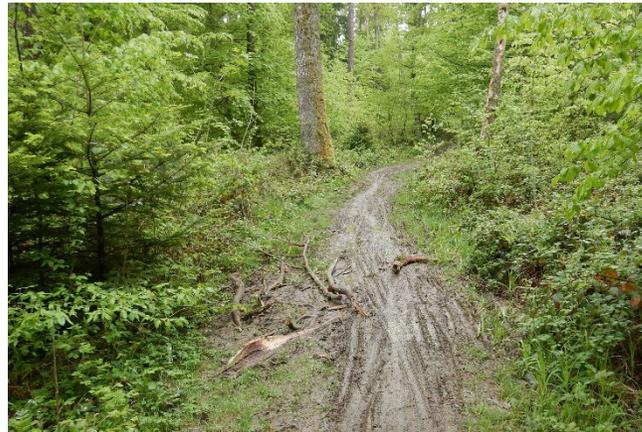
Verstärkte Erosion durch Brems- und Fahrspuren MTB

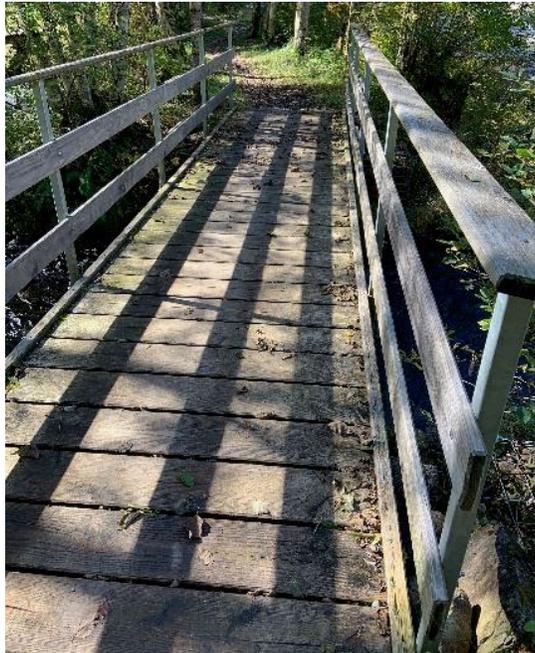
Rutschige Brücke

- Ausrutschen von Wandernden auf der Brücke
- Stark abgenutzte, verwitterte Treppenstufe
- Gitter oder sonstige Haftungsfläche auf der Brücke anbringen.
- Treppenstufen sind zu ersetzen (prüfen, ob sie überhaupt notwendig sind).

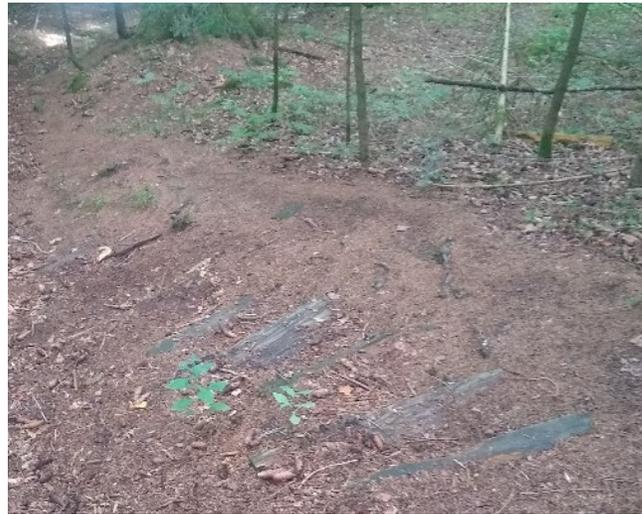
Defekte Treppenstufen

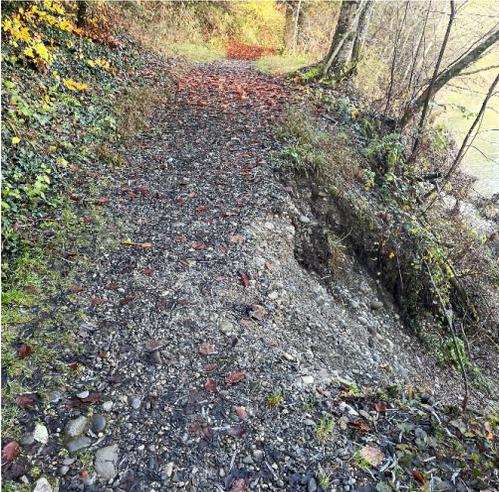
Langsam abrutschender Hang

- Abrutschender Hang, wahrscheinlich wegen Hangwasser/Regen
- Durch Fluss erodierter Weg
- Weg stabilisieren

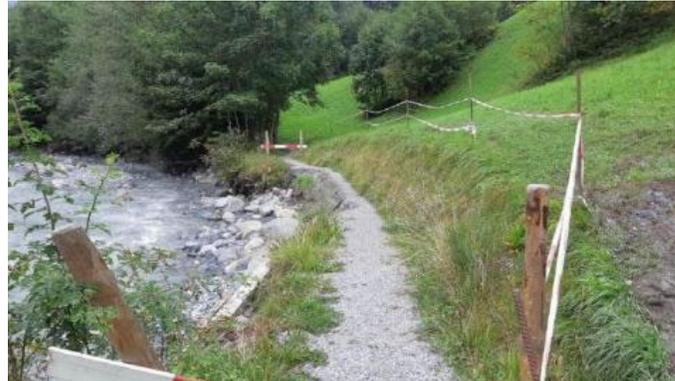
Erodierter Wegteil

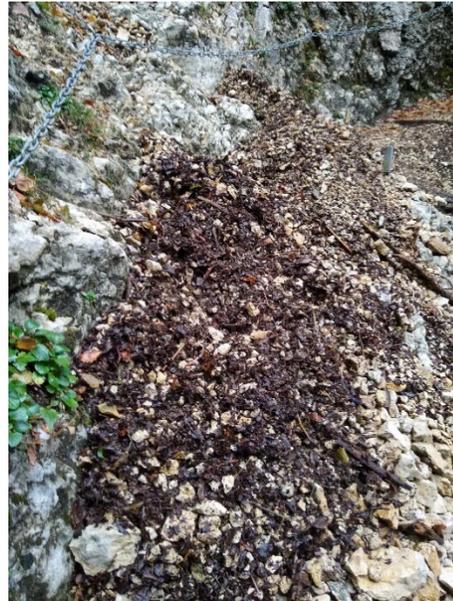
Steinschlag auf Weg

- Stolpergefahr wegen vieler hervorstehender Armierungseisen.
- Steine auf dem Weg nach Niederschlag (Schluchtweg).
- Armierungseisen regelmässig einschlagen.
- Schluchtweg regelmässig prüfen und Material wegräumen.

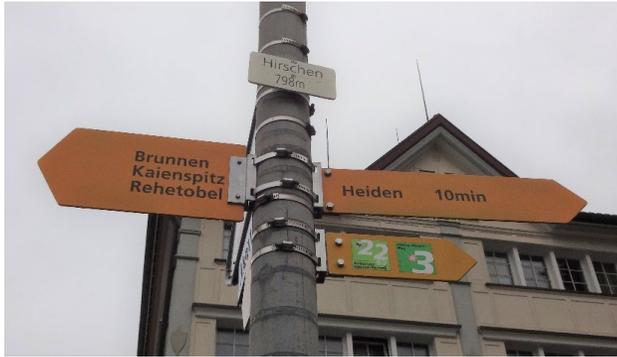
Uneinheitliche Wegweisung am selben Standort

- Vandalismus an Wegweisern (Tags, Kratzspuren, Aufkleber)
- Wegweisermontage mangelhaft (Fixierung); Bestätigungen fehlen.
- Sicherheitsgefühl ist nicht mehr gegeben

- Wegweiser reinigen / Kleber entfernen
- Wegweiser ersetzen
- Montage entsprechend der Vorgaben

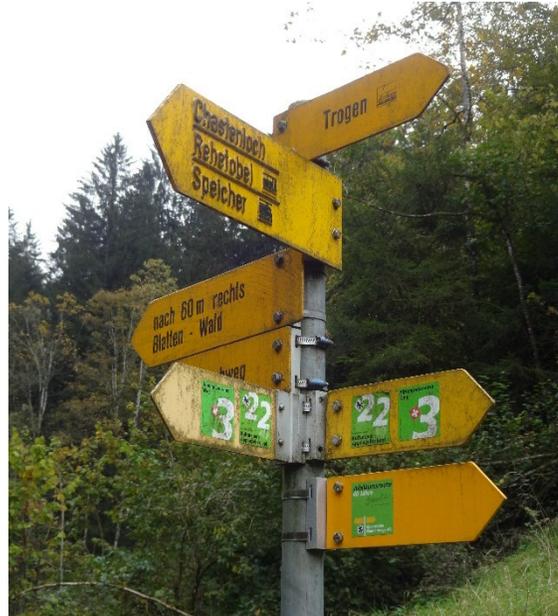
Stark verschmutzte Wegweiser

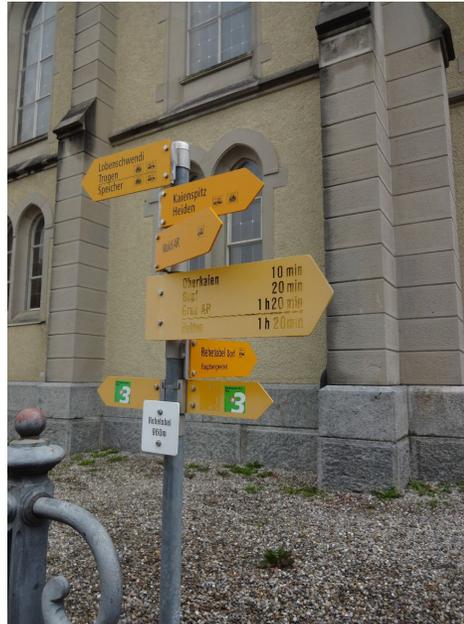
Wegweiser nicht lesbar

- MTB-Wegweiser sind unterhalb Wanderwegweiser montiert.
- Untere Wegweiser verdecken die oberen Wegweiser.
- Sichtbarkeit der Wegweiser eingeschränkt.
- Montage entsprechend der Vorgaben Hierarchie
- Wegweiser, die zum Betrachtenden weisen, oben montieren
- Umsetzung Gemäss Handbuch Signalisation

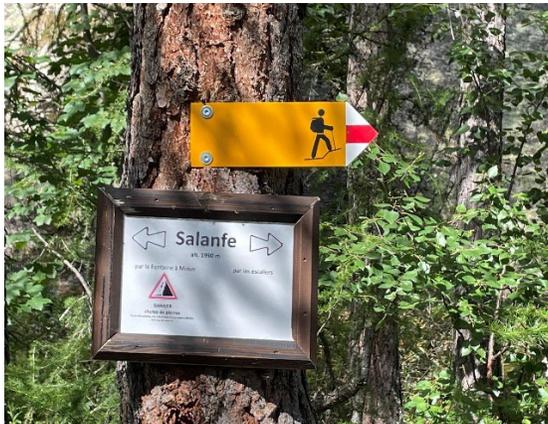
Richtungszeiger in lebendes Holz genagelt

- Zwischenmarkierungen in lebendem Holz.
- Probleme Naturschutz und Forst (Reputationsschaden Fachorganisation).
- Wegweiser überwachsen
- Markierung (Pfeil) nicht sichtbar

- Vegetation zurückschneiden.
- Richtungszeiger sind an Pfosten zu befestigen.

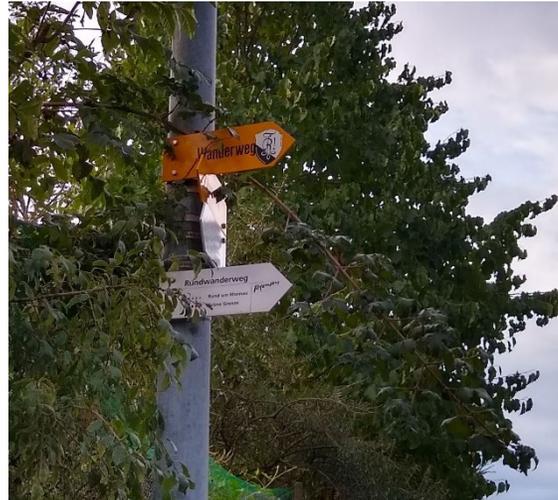
Richtungszeiger überwachsen und nicht sichtbar

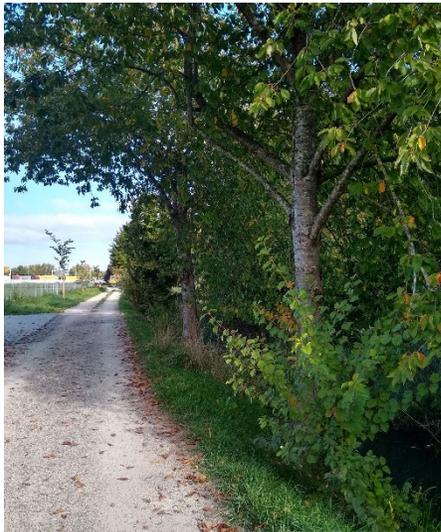
Bestätigung fehlt

- Bestätigung fehlt
- Bestätigung aufgrund ungeeigneter Platzierung nicht sichtbar.
- Bestätigung anbringen (z.B. mit Markierung, Kleber, Blechrhombus).
- Bestätigungen an gut sichtbaren Stellen platzieren.

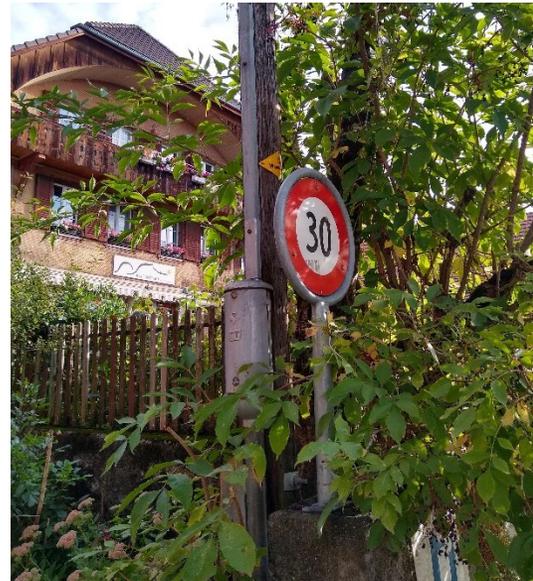
Bestätigung ungeeignet platziert

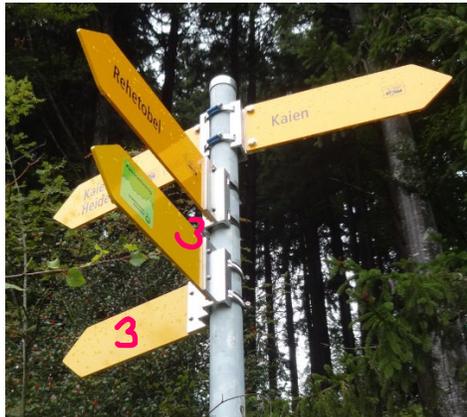
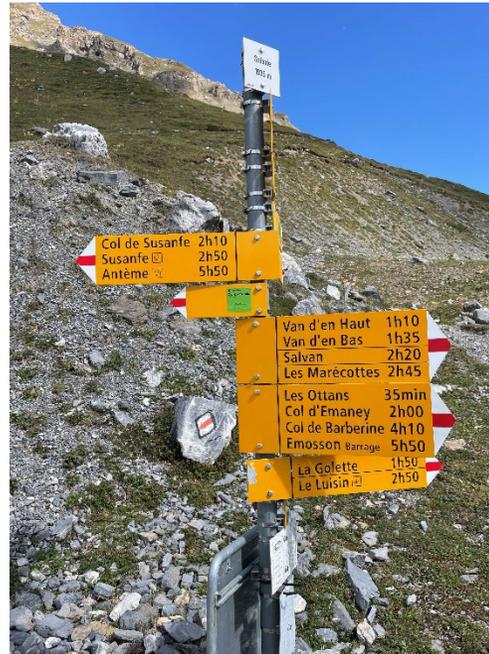
Standort mit Wegweisern ohne WL Routenkleber

- Wenn die Wanderland-Signalisation mangelhaft war, war das mehrheitlich aufgrund fehlender Routenkleber an verschiedenen Standorten.
- An allen Standorten mit Zielangaben sind Wegweiser mit Routenfeldern anzubringen (in beide Richtungen)

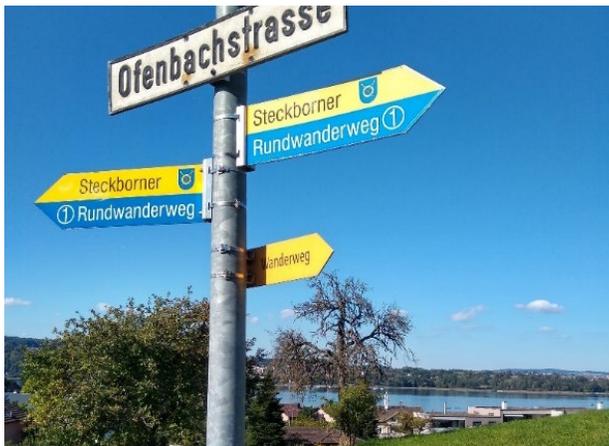
Wandernahe Angebote / Fremdsignalisation

- Standort mit verschiedenen Fremdsignalisation und wandernahen Angeboten.
- Informationsüberladung des Standorts.
- Fremdsignalisation gemäss Empfehlung wandernahe Angebote.
- Neuen Standort suchen wo die Informationen gut sichtbar vermittelt werden können.

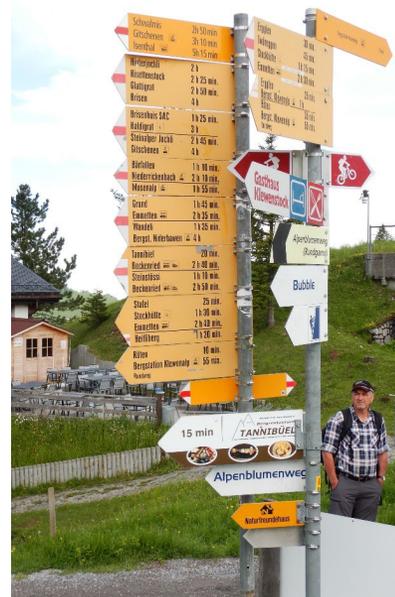
Informationsflut

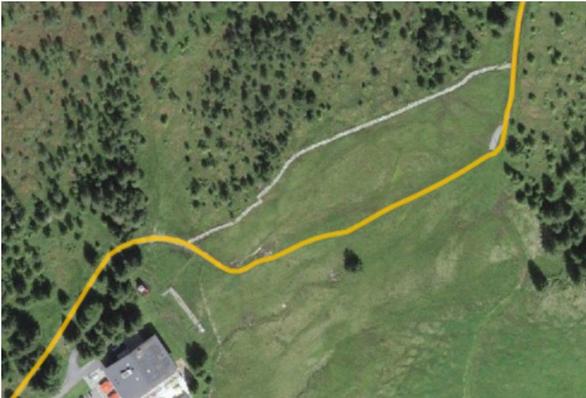
Kartenverlauf entspricht nicht der Signalisation im Terrain

- Daten auf digitalen Plattformen stimmen nicht mit der Wegführung im Terrain überein.
- Touristische Zusatzinformation ist mangelhaft oder veraltet
- Vertrauen Wandernde sinkt.
- Systematische Aktualisierung der Geodaten/der Signalisation im Terrain.
- Spezifischer Einsatz von touristischen Informationstafeln (z.B. Via Jacobi, Sentiers des Huguenots).
- Ersetzen alter Informationstafeln.

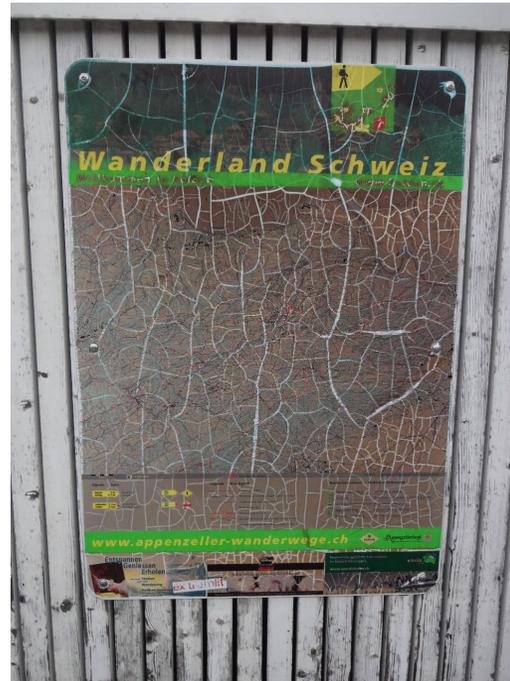
Touristische Informationstafeln

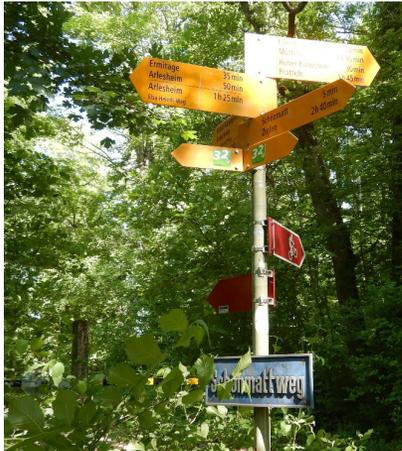
Hierarchie Signalisation Langsamverkehr falsch

- Reihenfolge Signalisation
Langsamverkehr ist nicht korrekt.
- Im Gelände finden sich weiss-rot-weiße Pfosten, die der Markierung als Bergwanderweg ähneln. Wandernde, können vom Weg abkommen.
- Wanderwegweiser sind unter den Veloland-Tafeln anzubringen
- Markierung mit den Pfählen mit den Zuständigen regeln.

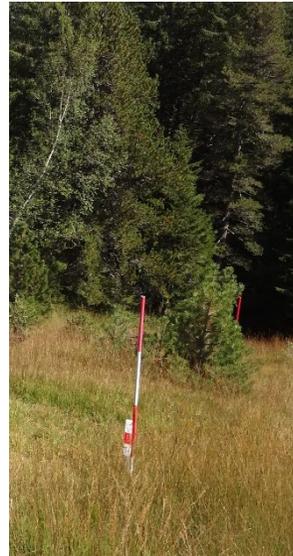
Weiss-rot-weiße Pfähle ähnlich wie BW-Markierung
