**WANDERLAND SCHWEIZ — ERGEBNISSE QUALITÄTSFÖRDERUNG 2024**

Schweizer  
Wanderwege

Erkenntnisse aus den Wanderland-Routenbegehungen 2024

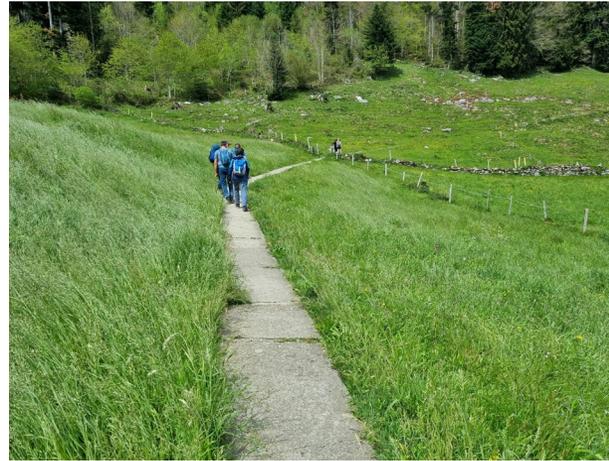
Begradigung und Hartbelag auf längerer Strecke über Wiesenland

- Prüfung Rückbau Hartbelag
- Prüfung und Forderung von Ersatzmassnahmen

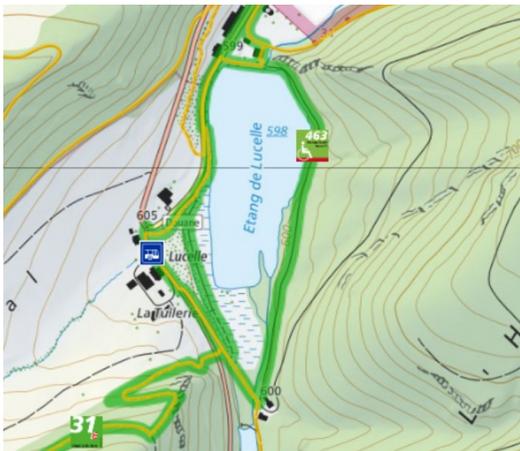
Möglichkeit einer Wegverlegung in Gewässernähe

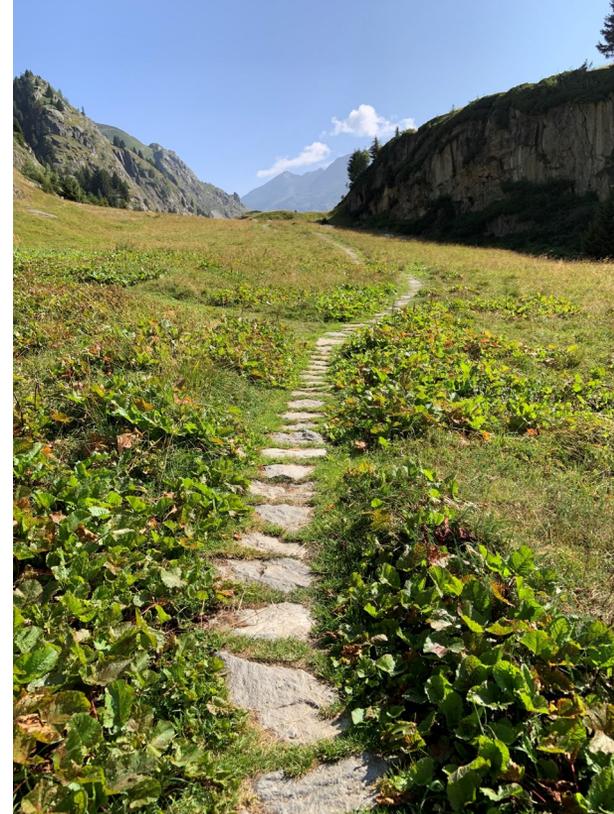
Positivbeispiel: Schöner und gut unterhaltener Steinplattenweg (Aletsch Panoramaweg, VS)

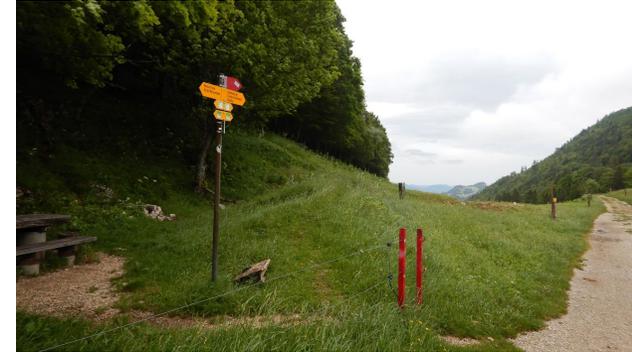
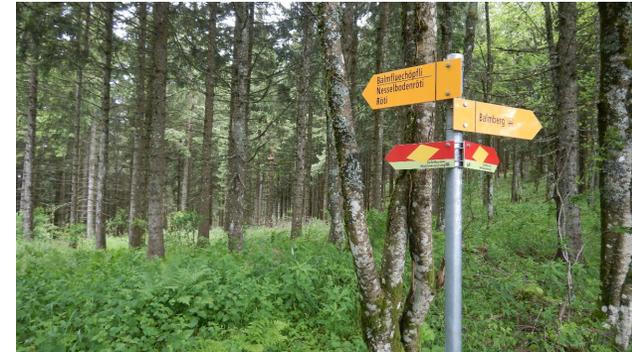
Wegweiser mit Zielangaben an einem Standort, wo nur Richtungszeiger nötig sind. Material und Kosten können eingespart werden.

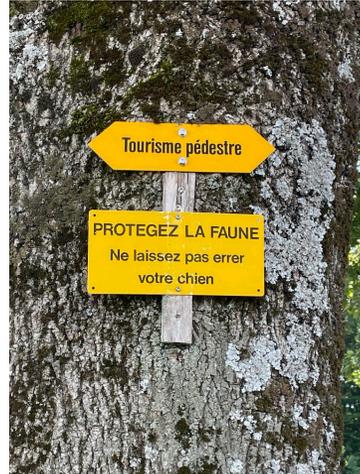
Hinweistafel Mutterkuhweide und Rhombe/ Richtungszeiger an Lebendholz montiert.

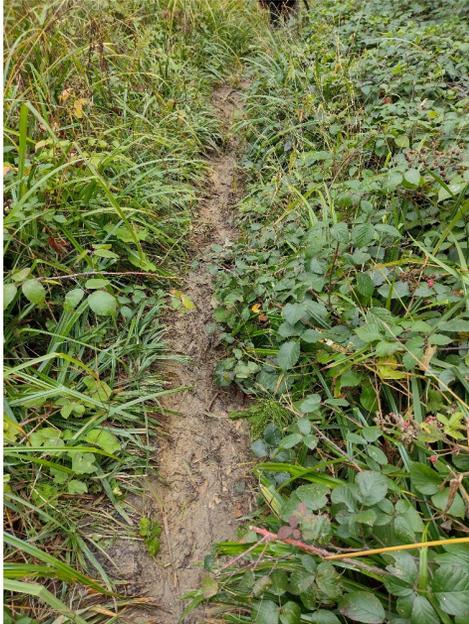
Wegtrasse nicht freigeschnitten und vernässt.

- Regelmässige Reinigung und Instandstellung der Entwässerungssysteme und Deckschichten der Wanderwege
- siehe Neuauflage Handbuch Bau und Unterhalt mit verstärktem Fokus auf Entwässerungsanlagen

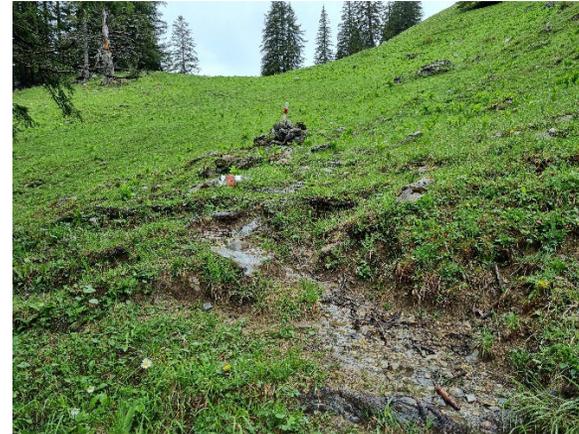
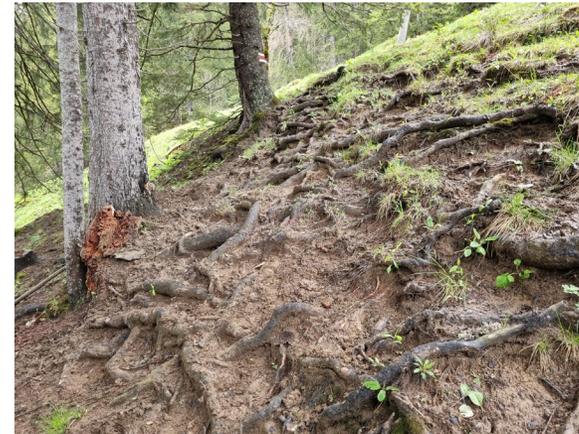
Starke Vernässung, Viehtritt und resultierende Erosion

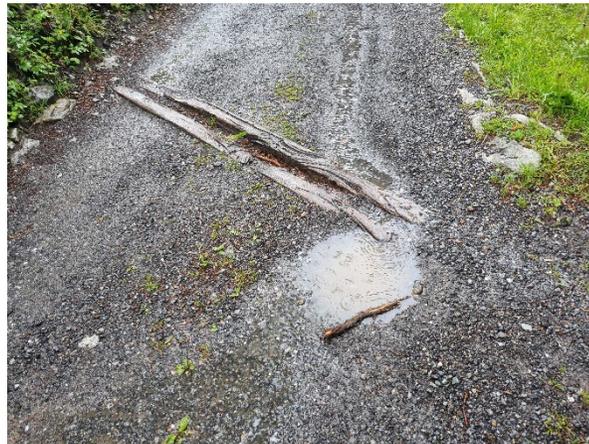
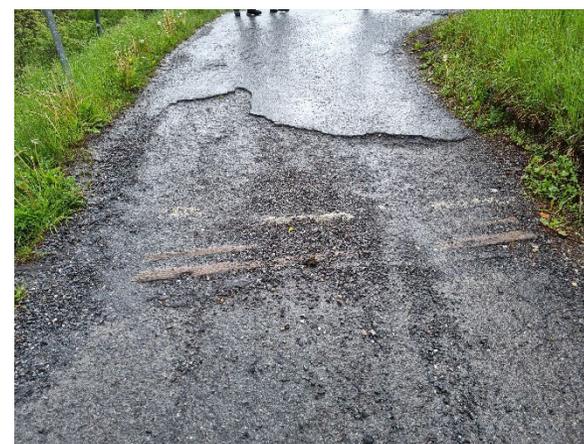
Verstopfte und defekte Querabschläge

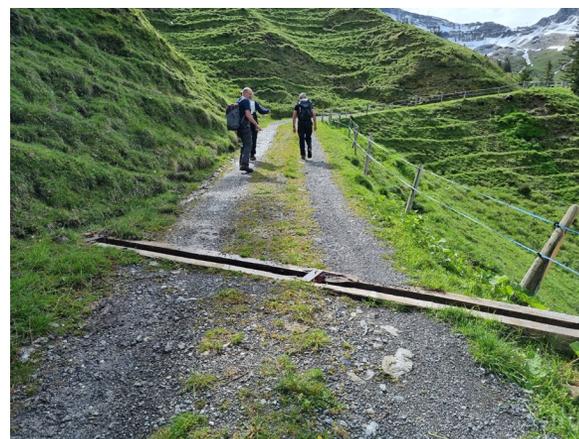
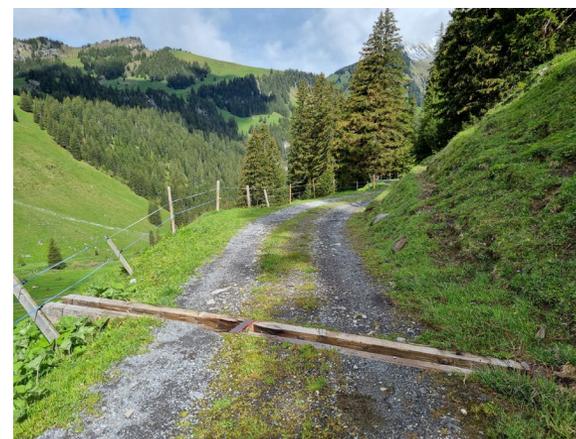
Positivbeispiel: gut unterhaltener Querabschlag zur Entwässerung

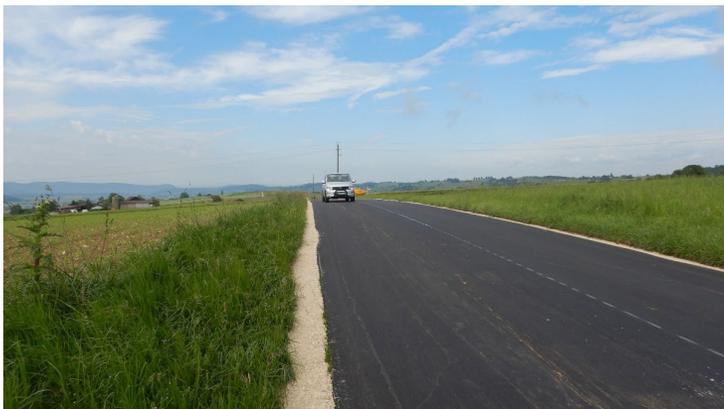
Landstrasse mit Maximalgeschwindigkeit von 80km/h und Wölbung, welche die Weitsicht einschränkt, birgt Gefahrenpotenzial.
